## 石井閘門（重要文化財）の健全度調査と補修

本報文では、石井閘門の健全度調査および補修工事内容を報告するものである。

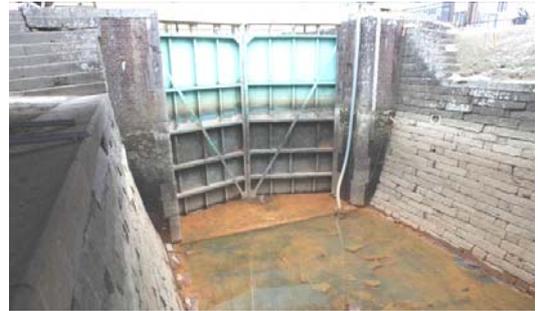
写真-1 水抜き時における閘頭部門扉周辺の状況  
(手前が井内石積、門扉周辺が煉瓦積)

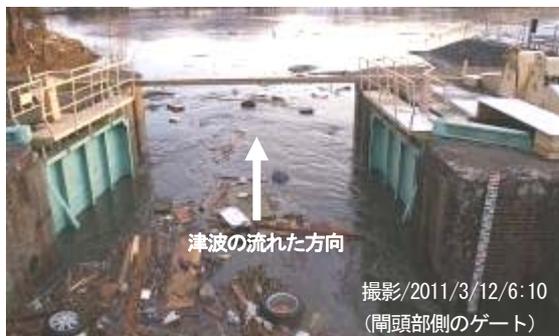
石井閘門は、完成から130年余りの間に震度5以上の地震に幾度か見舞われているが、これらの地震では被害などの記録はない。しかし、東日本大震災では地震発生後の津波に襲われたため被災した。津波は運河側から進入してきたため、マイターゲートを押し開くかたちで旧北上川側へ抜けたため、開閉機は破損したが、躯体本体には大きな被害を受けることがなかった。

写真-2 津波による被災状況 (その1)  
(ゲートを押し開くように津波が流れた)

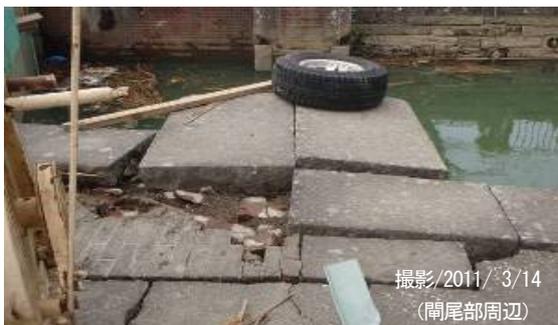
写真-3 津波による被災状況 (その2)  
(笠石および煉瓦の一部が欠損・不陸が生じた)

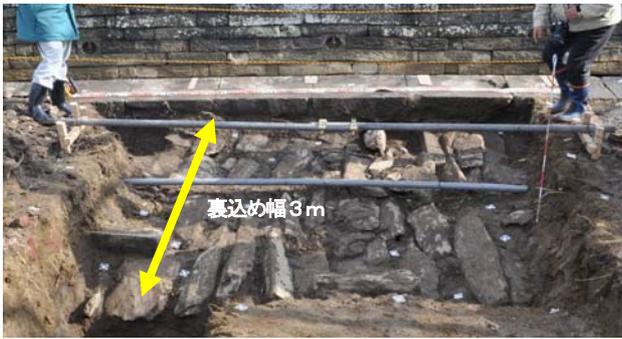
その結果、井内石積の背後は、長60~90cm・幅20~40cm程度の井内石の裏込めが2.5m(笠石部分を含むと3.0m)ほど敷き詰められており構造的に安定した石積であることが確認された。特に、裏込めの井内石は整然と配置され、その空隙には小さい井内石や粘性の強い土が充填されていた。この点から、布積の井内石積は噛み合わせもよく内部摩擦が大きいことから、石材が組み合わさることにより、一体化した構造物として捉えることができると判断した。

写真-5 井内石の裏込め状況

(裏込め幅が3mあり石材の噛み合わせも充分であることが判明)

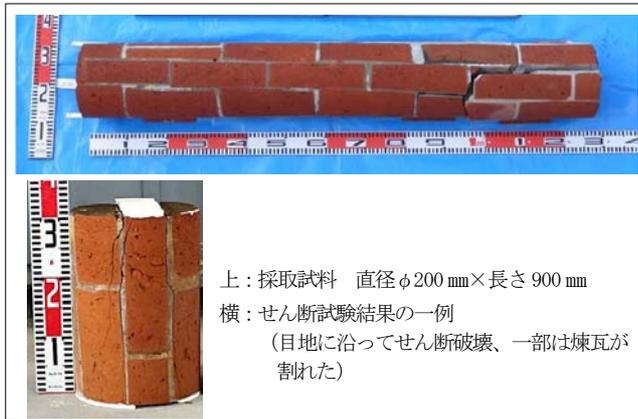
写真-6 せん断強度試験採取試料と破壊状況

その結果、明治23年(1890)に施工された琵琶湖疏水路閘(京都府)に比べ低かったものの、他の構造物よりは高い値が得られた。なお、圧縮強度は、現在のレンガJIS規格における普通レンガ(2種)の圧縮強度15(N/mm<sup>2</sup>)に近い数値を示しており、130年程経過したレンガでありながら一定の強度が確保されていることが確認された。

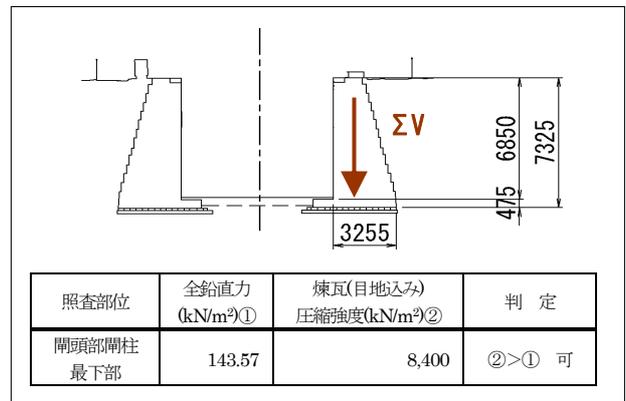
図-2 構造体の安定検討結果 (圧縮強度)

最下端部において、作用常時全鉛直荷重( $\Sigma V$ )と圧縮強度試験結果を対比し、圧縮強度が作用鉛直荷重を上回り健全であると評価できる。なお、断面構造は、明治期に描かれた構造図を踏まえ検討した。

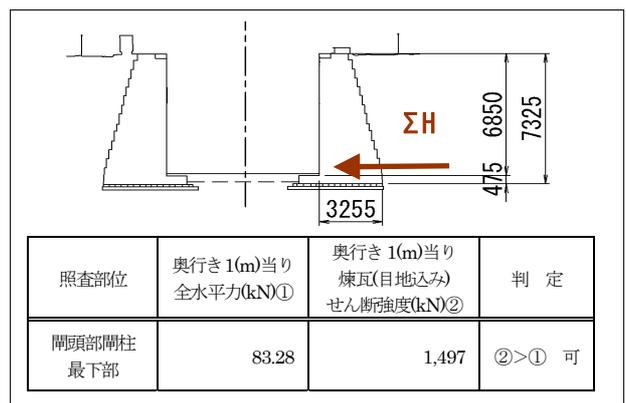
図-3 構造体の安定検討結果 (せん断強度)

最下端部において、作用地震時全水平力( $\Sigma H$ )とせん断強度試験結果を対比し、せん断強度が作用水平力を上回り健全であると評価できる。

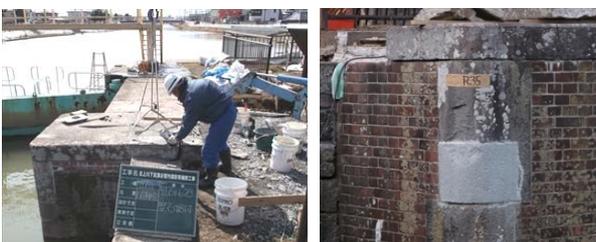
写真-7 笠石と隅石の補修状況

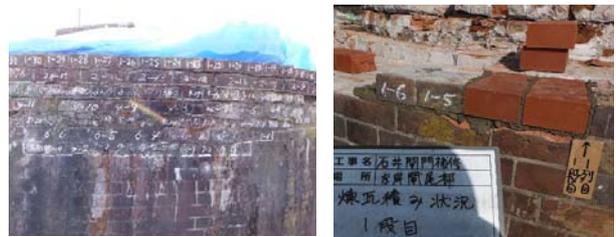
写真-8 煉瓦の補修状況

（番付を実施し同じ部分に取り外した煉瓦を戻した）

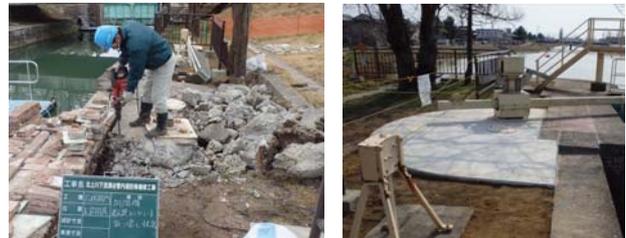
写真-9 開閉機基礎のコンクリート再設置状況
