## 大震災にも耐えた 重要文化財「石井閘門」の補修

正会員 上級土木技術者 国土交通省 東北地方整備局 北上川下流河川事務所長

### 現役最古の重要文化財 石井閘門の被災

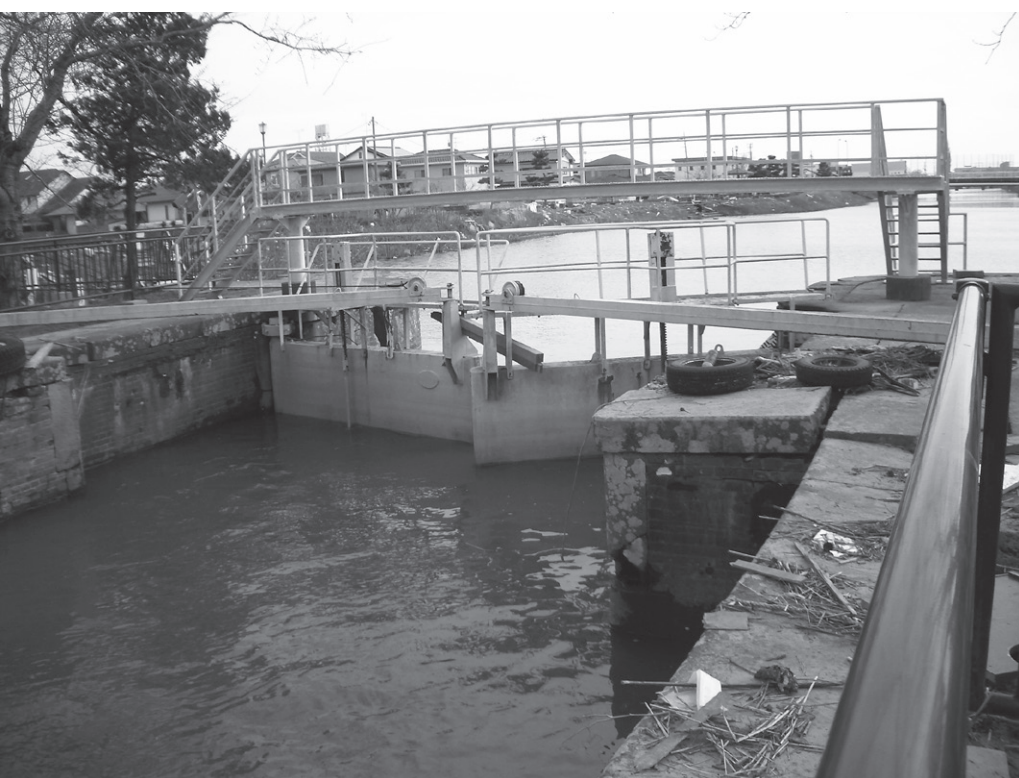
2011（平成23）年3月11日、石井閘門がある石巻市は震度6強の強い揺れを受け、また津波が襲来したため、石井閘門はゲートの開閉

機破損、周辺地盤の沈下や煉瓦・石積みの欠損・不陸等の被害を受けた。

写真1 被災した石井閘門（閘尾部側 撮影：2011年3月14日）

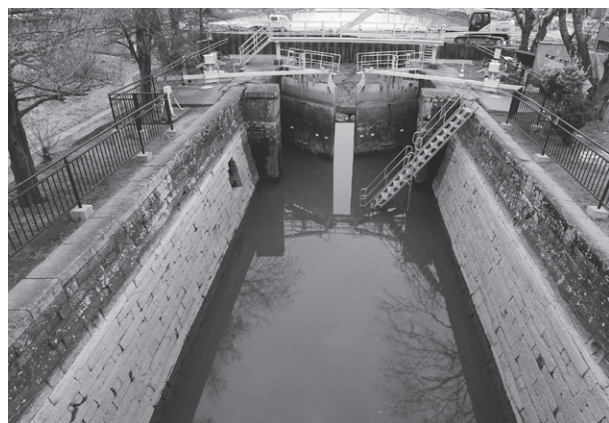
| 調査項目 | 概要 |
|---|---|
| 水替え実施による全景の目視調査 | 水面下の状況確認のため仮締め切りを実施し水を抜き、閘門全景の目視調査を実施した。結果は煉瓦積にひび割れが確認されたものの構造体として問題はないと確認された。 |

写真2 水替え時の全景（閘尾部側、撮影：2013年2月）
