# 重要文化財石井閘門の補修工事報告

本稿は、石井閘門補修工事に際し、調査および工事を通じて明らかになった石井閘門の特徴を報告するものである。

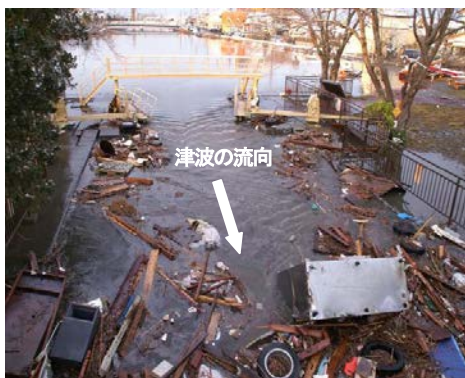
大震災では、震度6強の揺れを受けるとともに、地震発生後の津波にも襲われた。津波は、運河側から進入しマイターゲートを押し開き旧北上川側へ抜け、ゲートが開操作される形で押し開かれたため開閉機は破損したが、躯体本体には大きな被害を受けることがなかった。なお、この地震により、広域地盤沈下が発生し、石井閘門周辺でも60cmほど沈下した。

写真-2 津波被害の状況 (閘尾部) H23. 3. 12撮影

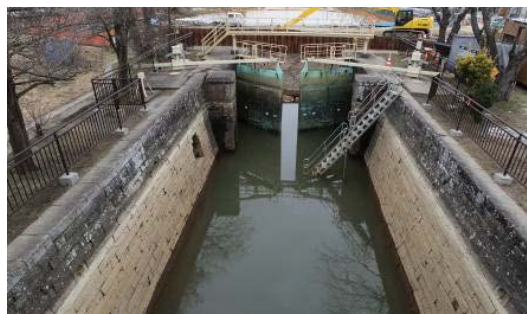
健全度調査は、表-2に示した調査項目を実施し、その結果は、構造体は煉瓦や石積の一部にひび割れや欠損が見られるものの概ね健全であることが確認された。

写真-3 水抜き調査状況 (H25. 1撮影)

水抜きを実施し目視調査や3Dレーザー測量等を実施

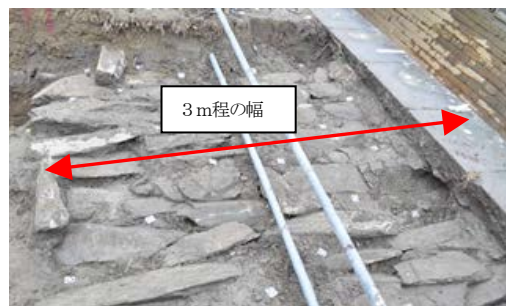
写真-4 素堀調査状況 (H25. 2撮影)

閘室内を構成する石積の裏込めは3mにもおよぶ

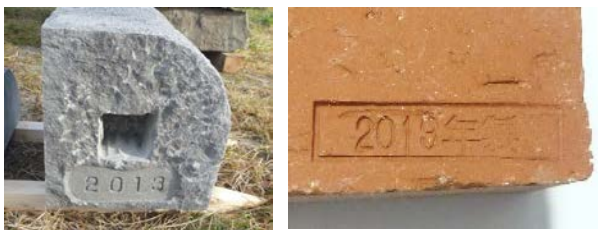
写真-5 新規の材料への刻印

刻印を施し補修した時期が分かるように配慮

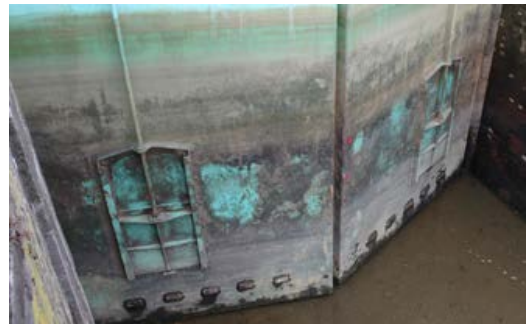
今回の水抜き時には、昭和41年（1966）に改築された鋼製のゲートにも小窓が設置されており、当時の技術がそのまま利用されていることが確認できた。

写真-6 今回の水抜き時に確認された小窓（H25.1撮影）

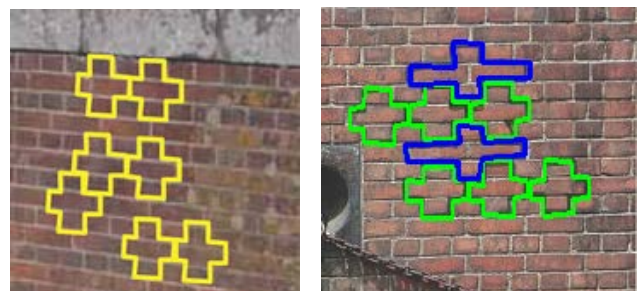
目視調査の段階で、委員会メンバーである長谷川直司委員（独立行政法人建築研究所）から、煉瓦の積み方が通常のイギリス積ではなく、イギリス十字積であるとの指摘を受けた。このイギリス十字積は、旧オランダ積とも言われ、オランダで積まれていた積み方で、どの位置からみても長手と小口が十字（クロス）に見えるように積まれているものである。長谷川委員からは、このイギリス十字積の構造物は日本では数例しか確認されていない大変珍しいものであるとのことであった。

写真-7 左：石井閘門のイギリス十字積 右：毛馬閘門（淀川）のイギリス十字積  
イギリス十字積はどの部分でも十字（クロス）となるデザイン。  
通常のイギリス積は、十字（クロス）となる部分とならない部分が混在している

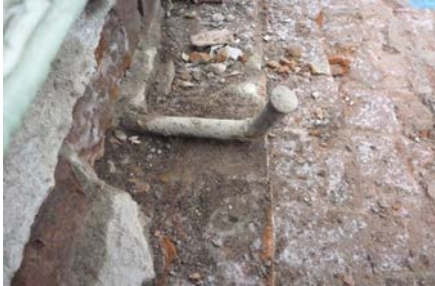
補修工事にともない、笠石を撤去したところ、笠石のズレ防止のために、L型の金具が発見された。この金具

は、図-1のように、背後の煉瓦積に埋め込まれており、建設当時から用いられていた技術と考えられる。

また、一部腐食が進んだ金具を切り取り、金属の組成分析を行った結果、素材の中に含まれるリンが高濃度であることから、日本で産出する鉄鉱石等利用して製造されたものではなく輸入材である可能性が高いとの結果を得ている。

写真-8 石井閘門の笠石下部から見つかったズレ止め金具  
この金具は健全であるが一部の金具は腐食が進んでいた

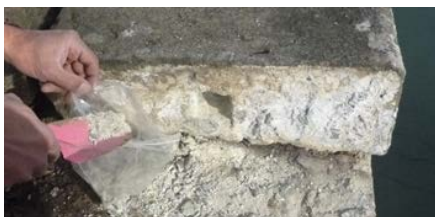
目視調査において、笠石どうしは、ダボで固定されていることが確認されていた。そこで、解体時には、ダボを壊さないように慎重に取り外した結果、一部の笠石から「硫黄臭がする黄色粉」が発見された。そこで、『建築石材施工と積算 田中昌穂著 1957年』等の文献を調べた結果、石材工事において石と石を接着・固定する材料として加熱した鉛や硫黄を用いたことが明記されていた。特に、硫黄は安価であり使い勝手が良く「硫黄は熱すると粘性のある液体となり、それをダボ穴に流し込みダボを植え込む」としており、今回発見された黄色粉も石の接着に利用した硫黄であると判断できる。

また、この硫黄の入ったダボ穴は、笠石の片側のみから発見されており、笠石を差し込む段階で利用したものと想定される。

写真-9 笠石のダボ穴から発見された硫黄
