明瞭な谷地形を呈さない箇所での土石流事例

株式会社 東京建設コンサルタント ○伊藤 達平・榊原 弘・西本 晴男・木下 龍亮・柏田 すみれ

Keywords:土石流災害, 0次谷, 埋没谷, 土石流の前兆現象, 土石流発生メカニズム

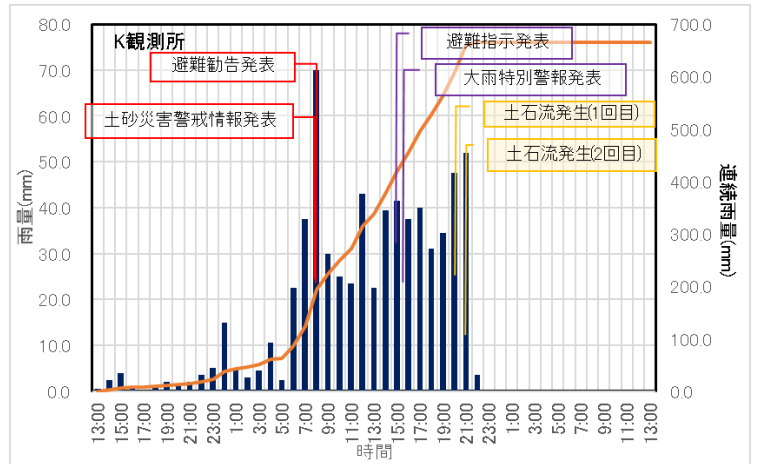
① 土石流は20:00頃と21:15頃の2回発生した。図.1に示すK観測所の20:00の雨量は47.5mm、21:00は52.0mmであった。市は12日8:00に市内全域に避難勧告、15:30に避難指示を発表した。20:00の24時間雨量は609.0mm、21:00は661.0mmで、大きな前期降雨後に発生した。

図.1 R1年10月台風19号時のH市のハイレート

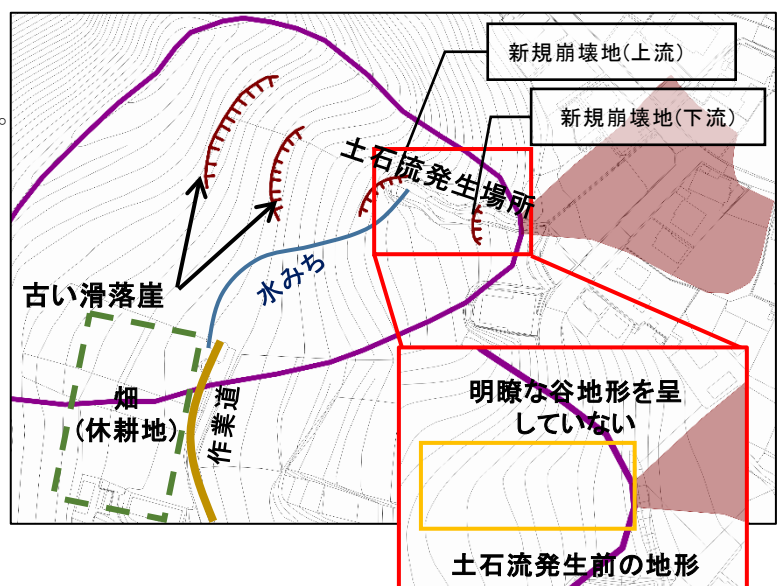
図.2に土石流発生箇所の概要を示す。土石流は上・下流の2地点の新規崩壊によって発生した。新規崩壊地の規模は、上流側が幅10.0m×長さ6.5m×平均崩壊深3.0m、下流側が幅3.0m×長さ5.0m×平均崩壊深2.5mである。

上記2.の②に示す証言から、20:00の土石流は下流側の崩壊、21:15の土石流は上流側の崩壊が原因と考えられる。土砂の堆積範囲は、聞き取り調査により図.2の茶色網掛けの範囲であり、谷出口から230mまで到達した。流出土砂量は2箇所の崩壊地の規模から概ね750m³と推定される。今回の土石流で人家10棟に床下浸水の被害が生じたが、人的被害は発生していない。

図.2 土砂の到達範囲(発生後の地形)

図2に示すように、当該箇所には新規崩壊地の upstream に古い滑落崖が存在していることから、元々谷地形であった箇所が、崩壊によって埋められたと考えられる。図3に示す昭和15年の地形図でも当該箇所に谷地形は確認できないため、谷を埋めた崩壊は昭和15年以前に発生したと考えられる。

埋没谷は昭和40年代まで畑として利用されていたが、それ以降は放置され竹林となっていた。埋没谷右岸には図2に黄色線で示す作業道があり、作業道沿いの側溝から溪流側に流水が供給された痕跡(図2の水みち)を確認した。以上より土石流発生メカニズムを次のように推測した(図5参照)。

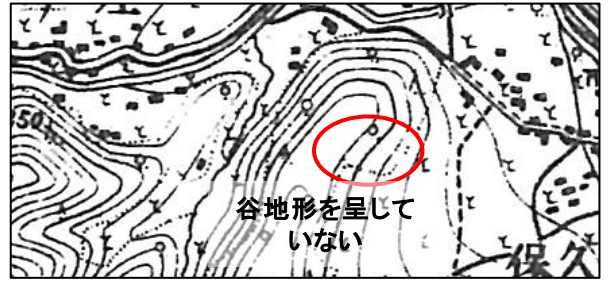
図3 昭和15年の当該箇所の地形図

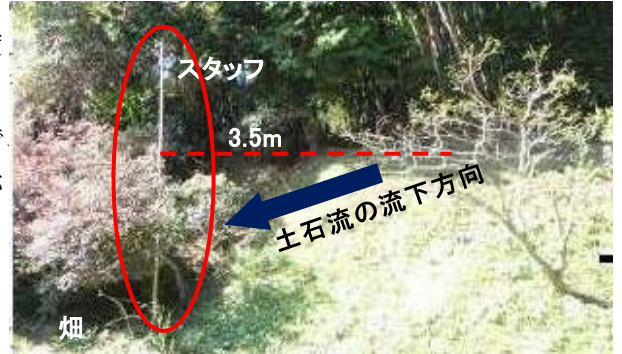
平成21年度の砂防基礎調査時の当該箇所端部の状況を図4に示す。写真から分かるように谷地形ではなく高さ3.5m程度の人工斜面である。

図4 土石流発生前の谷出口状況 (H21年度砂防基礎調査時の状況)

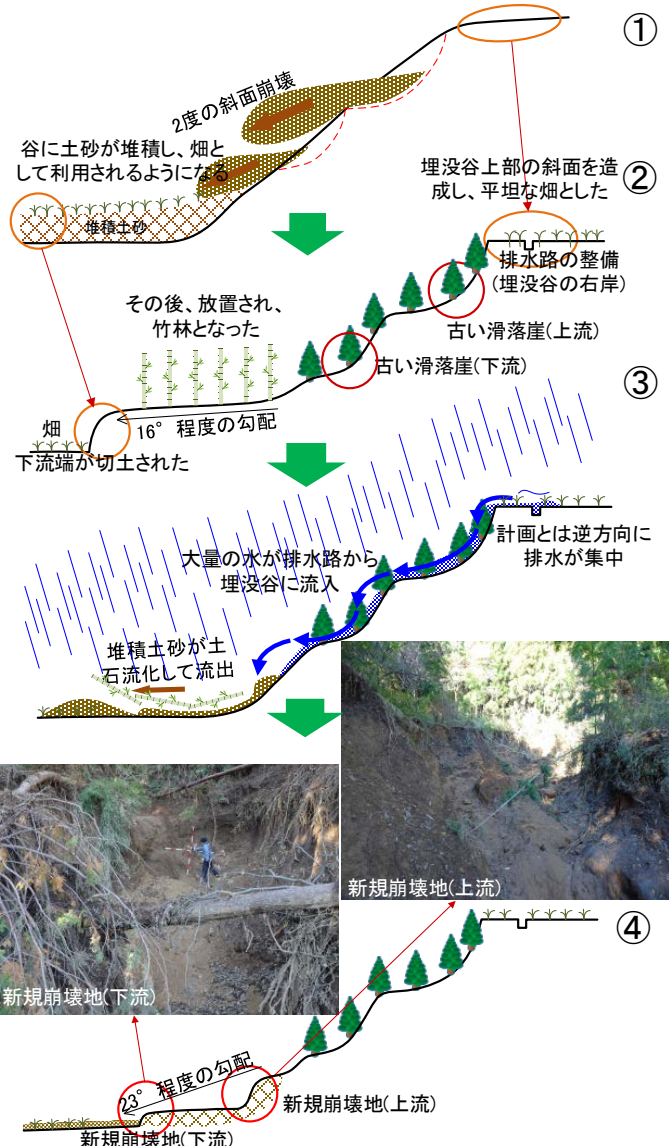
- 谷地形を呈した箇所の upstream で、昭和15年以前の斜面崩壊により土砂が堆積し、埋没谷となった(図5の①)。
- 昭和40年代までは埋没谷を畑として利用していたが、放置されて竹林となった。その後、埋没谷の下流端の切土が行われ、当該箇所が谷地形であったことがさらに不明瞭となった(図5の②、図4)。
- 図2の緑色破線の範囲を畑とするため、埋没谷右岸の造成が行われたが、その際に整備された排水路が土砂で詰り、埋没谷方向に水が流れた(図2の水みち、図5の③)。
- このような地形条件となった埋没谷に水みちを通じて大量の雨水が供給され、その結果、堆積土砂が土石流となって流出した(図5の③、④)。

図5 当該箇所での土石流発生メカニズム
