大正関東地震後の復旧工事で施工された砂防堰堤の特徴 —西丹沢周辺における事例を対象として—

Characteristics of check dams constructed as the restorative SABO works around West-Tanzawa area after Great Kanto Earthquake

Abstract

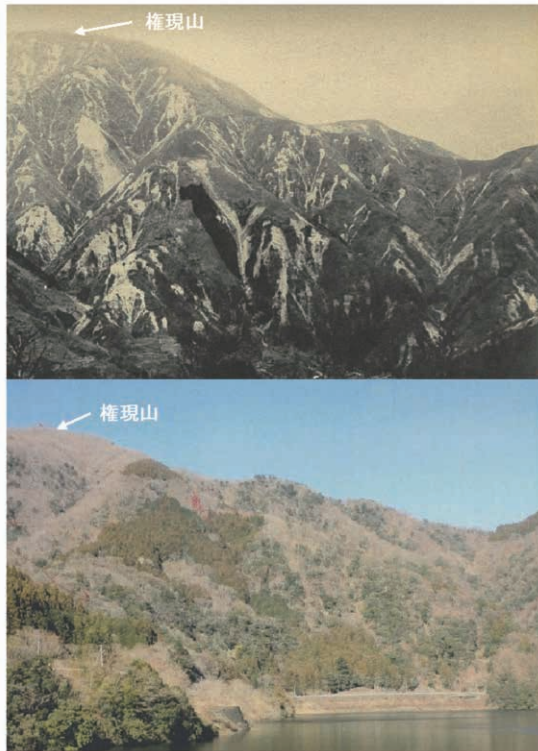
地震により荒廃した流域は、これらの震災復旧工事に
より徐々に緑が回復するとともに溪流・河道が安定して
現在に至っている。図-2は、三保ダムの貯水池南側か
ら、貯水池北側の世附川左岸に位置する権現山を写した
2時期の写真である。地震後の状況を写した写真には多
数の表層崩壊地が見られ、現況と対比すると植生状況が
対照的である。

図一2 旧三保村，世附川左岸の権現山の崩壊状況と現況
(上：神奈川県林務課（関東震災荒廃林地復旧事業報告，口絵写真，昭和初期撮影）
下：2016（平成28）年3月撮影）

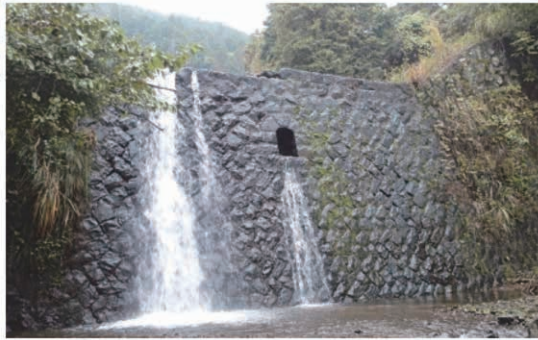
図一五 湯船沢堰堤 (2014 (平成 26) 年 11 月撮影, 水通し部の右岸側最上段の石材が流失している)
Fig.5 Yufunezawa check dam (Taken in 2014)

字またはU字形状に欠落している金山沢3号堰堤（図-13）、栗ノ木堰堤（図-14）、笹小屋堰堤と、水通し部片側半分の天端の最上部石材が欠落している湯船沢堰堤（図-5）である。

金山沢3号堰堤については、直上流に長径1m超の巨礫が散在していることから（図-13下）、土石流流下時に巨礫の直撃を受け被災した可能性が考えられる（図-13上，点線内の石材が流失）。他の3基については、洪水時の間詰めコンクリートの摩耗・流失が原因と考えられる（図-14，点線内の石材が流失）。

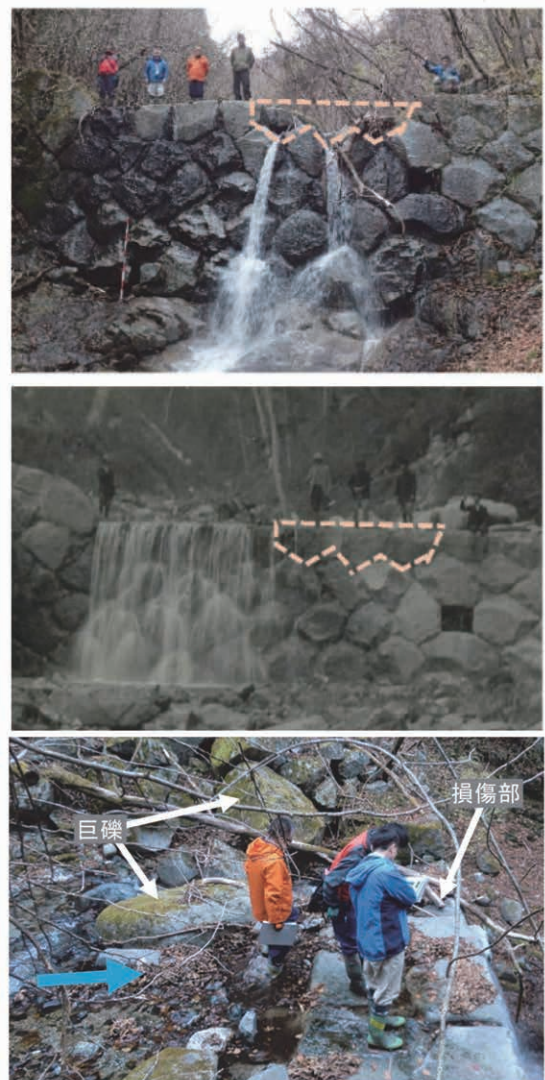
図-13 金山沢第3号堰堤（上：2015（平成27）年12月撮影，中：諸戸アルバムより，1932（昭和7）年5月撮影，下：水通し部の巨礫，2015（平成27）年12月撮影）

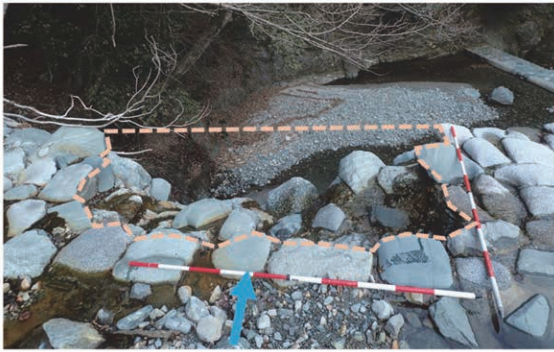
図-14 栗ノ木平堰堤 (2016 (平成 28) 年 3 月撮影)
Fig.14 Kurinokitaira check dam (Taken in 2016)

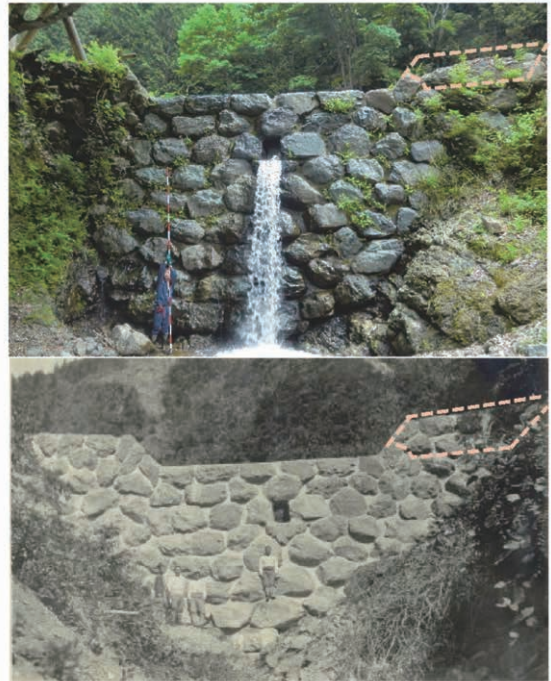
袖部が欠損している，峰坂沢第 2 号堰堤と峰坂沢第 4 号堰堤については，堰堤が湾曲部直下流に位置しているために，水衝部となる袖部が破損している（図-15，点線内の石材が流失）。この損傷がいつ生じたかは明らかではないが，2010 年の出水時の土石流の直撃による可能性も考えられる。これら 2 基の堰堤は，袖部上流側に巨礫を並べた応急的な対策が実施されている。

図-15 峰坂沢第 4 号堰堤 (上：2016 (平成 28) 年 6 月撮影，下：諸戸アルバムより，1926 (大正 15) 年秋撮影)

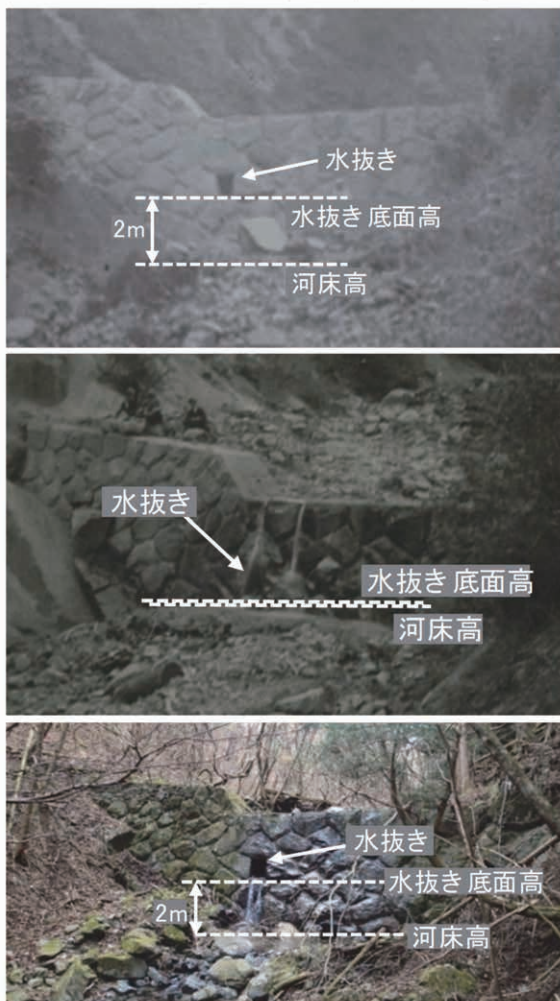
図-16 は，金山沢第 4 号堰堤とその周辺の 3 時期の写真で，河床と周辺植生の状況の経年変化を見ることができる。この堰堤が施工された 1927 (昭和 2) 年時点 (図-16 上) では，堰堤周辺の山腹に立木がほとんど無く，関東地震による複数の崩壊地がある。写真撮影時期が堰堤竣工後間もない時であったことから，越流水は見られず未満砂であることがわかる。1932 (昭和 7) 年時点 (図-16 中) では，水通し天端を流水が越流していることから堰堤は既に満砂となっている。堰堤直下流にも土砂の堆積が見られ，1927 (昭和 2) 年には堰堤の水抜きと堰堤直下流の河床高との標高差が約 2 m あったが，1932 (昭和 7) 年にはほぼ差がなくなっている。このことから，この 2 枚の写真の時期には溪流内の土砂移動が激しかったものと推察される。なお，図-16 中の写真のキャプションには，「金山沢支流，石ノ堆積」と書かれており，1932 (昭和 7) 年当時の土砂流出の激しさと堰堤設置の効果を記している。

2018 (平成 27) 年の図-16 (下) では，植生の回復とともに溪流の流況が安定し，堰堤直下流の河床高は堰堤施工時の状況とほぼ同様になっており (現況で堰堤直下流に顕著な河床低下が見られないのは，現地調査の際に前庭部に堆積土砂があったため確認ができなかったが，河床の岩盤が現河床から浅い位置にあるためと考えられる)，堰堤上流域の植生が回復したことにより流出土砂が減少してきていることがわかる。

図一16 金山沢第4号堰堤(上：諸戸アルバムより，1927(昭和2)年撮影，中：諸戸アルバムより，1932(昭和7)年5月撮影，下：2015(平成27)年12月撮影，点線枠内に水抜き穴)

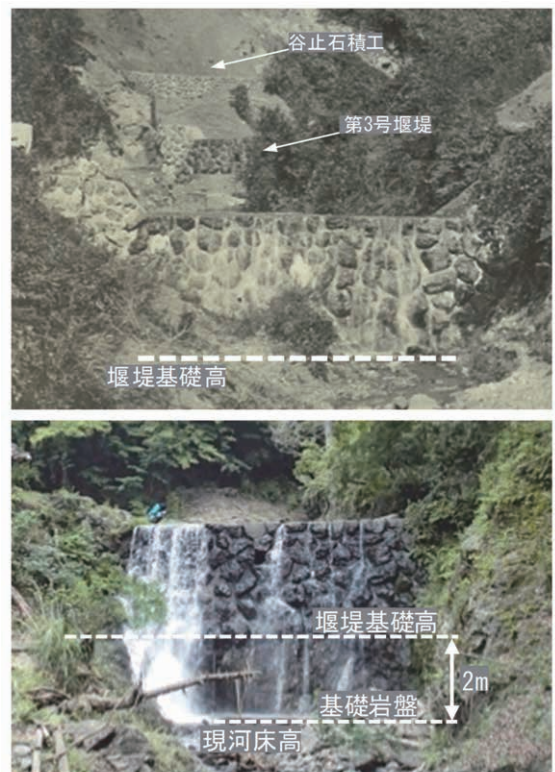
状況を比較できる写真である。堤高 3 m のこの堰堤は 1926 (大正 15) 年施工で，施工時の基礎高は河床高とほぼ同じである。施工時点の写真には，堰堤上流に第 3 号堰堤と崩壊地さらに山腹工の一部 (谷止石積工) も見られる。

土砂の流出が多かった時期を経て，砂防工事施工後 100 年近く経過した現在，堰堤上流域の植生回復とともに溪流の流況は安定してきている。この堰堤の基礎は岩着しているが，基礎の岩盤は堰堤の下流法尻の位置で約 2 m の落差がある形状になっている。この落差は施工時には堆積土砂のため無かったが，その後徐々に河床低下が進み，2010 年の出水時に現在の状況になったと考えられる。この出水以前にどのような状況であったかは不明である。

図一17 峰坂沢第2号堰堤(上：諸戸アルバムより，1926(大正15)年秋撮影，下：2016(平成28)年6月撮影)
