# 上面はつり調査を踏まえたRC床版補修計画

本橋梁は、竣工から50年以上経過した鋼単純合成鈹桁橋であり、橋梁診断業務にて床版に土砂化の恐れがあると診断され、床版補修が必要とされた。床版補修に当たり、原因の究明及び補修方法を立案するため、床版上面の部分はつり調査、コア採取による塩分含有量調査を実施した。調査の結果、床版内の塩化物イオン含有量が発錆限界値以下であり、床版の変状が部分的かつ、かぶり不足箇所が生じているため、かぶり不足による床版劣化とした。補修方法は、かぶりコンクリートの打替えに加えて、かぶり不足箇所に対して増厚を行うこととした。ただし、損傷範囲が明確ではないため、舗装を全撤去した後に損傷状況確認を行い、損傷程度に応じた補修方法を提案した。

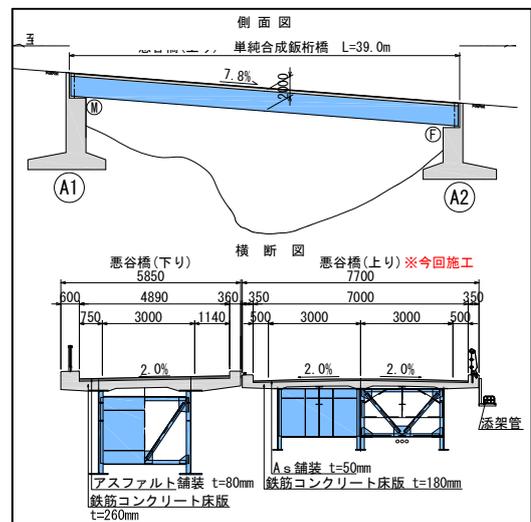
図-1 補修対象橋梁一般図

補修対象橋梁の諸元を以下に示す。(図-1)

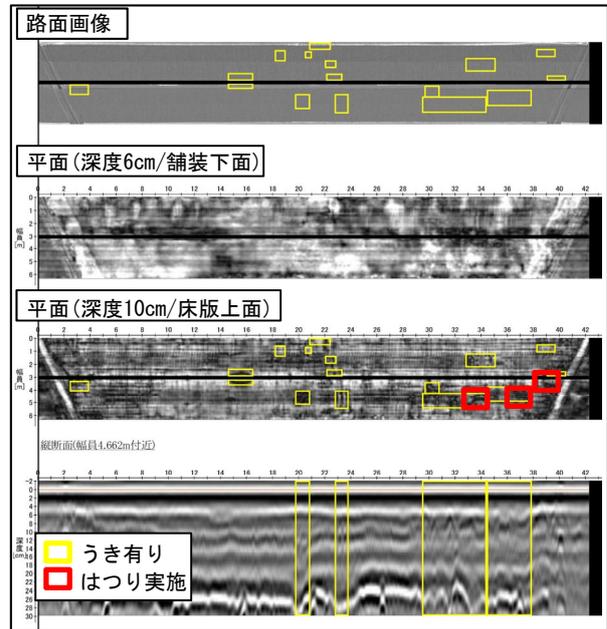
図-2 路面非破壊調査結果

舗装のうきに対して、路面非破壊調査を実施したところ、床版上面コンクリートのうきが確認された。(図-2)さらに、代表箇所では床版上面はつり調査をした結果、上面鉄筋の腐食、鉄筋かぶりの不足(通常30mmに対して、10mm程度)が確認された。(写真-1)

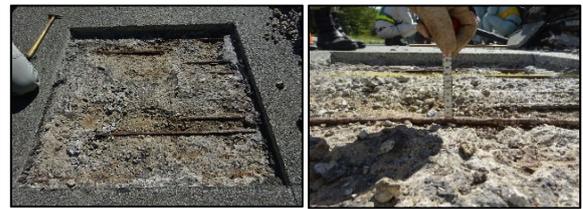
写真-1 床版上面の損傷状況(前回点検時)

また、はつり時に採取したコンクリート片（鉄筋位置付近～かぶり部分のコンクリートに相当する）に対して塩分含有量試験を行ったところ、塩化物イオン含有量は3.62kg/m<sup>3</sup>であり、発錆限界値とされる1.2kg/m<sup>3</sup>を大きく上回る結果であった。

以上の状況から、腐食による鉄筋の断面減少により部材の耐荷力が低下していること。また、塩害により損傷の進行も早いと判断されることから、床版及び舗装の対策区分はC2(速やかに補修が必要)と評価された。

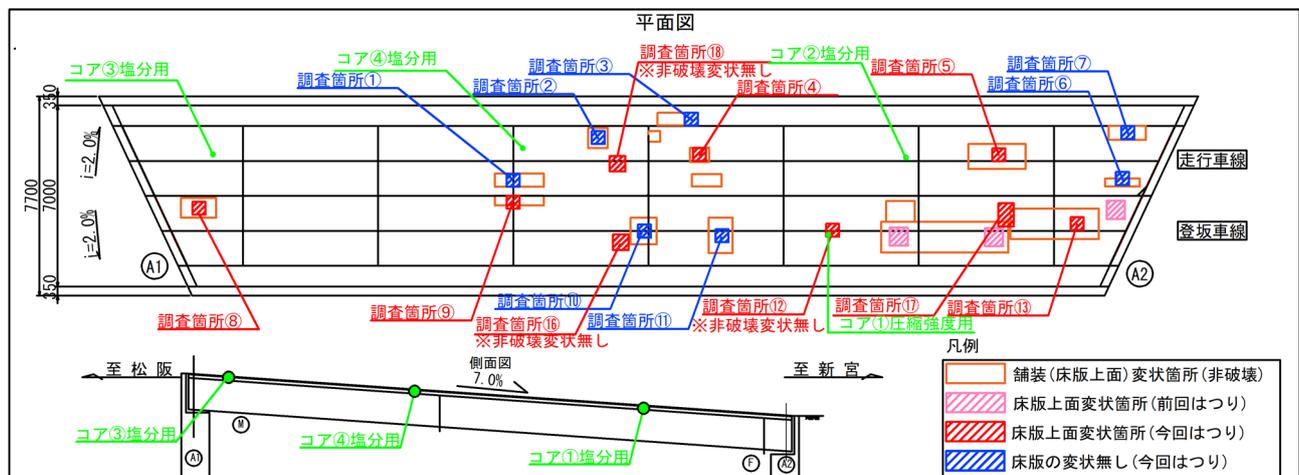
図-3 調査箇所位置図

既設橋の走行車線及び登坂車線をそれぞれ規制し、各所のはつり調査及びコア採取を実施した。(図-5)

非破壊調査の変状箇所を試掘した結果、14箇所中5箇所に変状が見られた。また、非破壊調査では抽出されなかったが、目視にて舗装の変状を確認した箇所には、床版コンクリートの脆弱化および鉄筋腐食がみられた。一方、床版上面に変状があった箇所の下面をはつり調査したところ、コンクリートや鉄筋に変状は見られなかった。(写真-3)

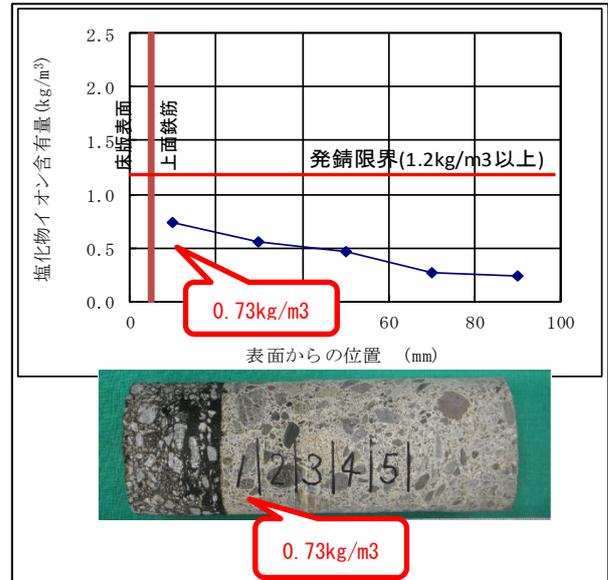
図-4 塩化物イオン含有量(コア②)

一方、コンクリートの圧縮強度は44.1N/mm<sup>2</sup>であり設計強度30N/mm<sup>2</sup>以上の強度を持つことを確認した。塩化物イオン濃度は、上面鉄筋位置で最大0.73kg/m<sup>3</sup>であり、塩害発錆限界値1.2kg/m<sup>3</sup>以下となることを確認した。(図-4)

以上より、床版上面の損傷の大半は、塩害によるものではなく、かぶりの薄い箇所に生じたひびわれから、橋面水が浸透したことにより、鉄筋の腐食が生じたと推測した。

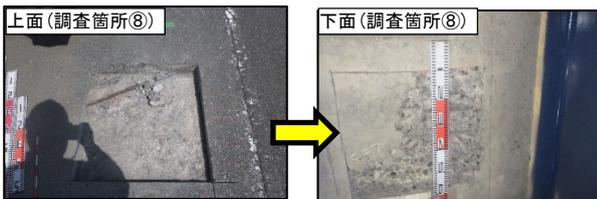
写真-4 床版上面と下面(左：上面，右：下面)

舗装撤去後に状況確認を行った結果、床版上面は、全面に渡り劣化が見られた。(写真-4)

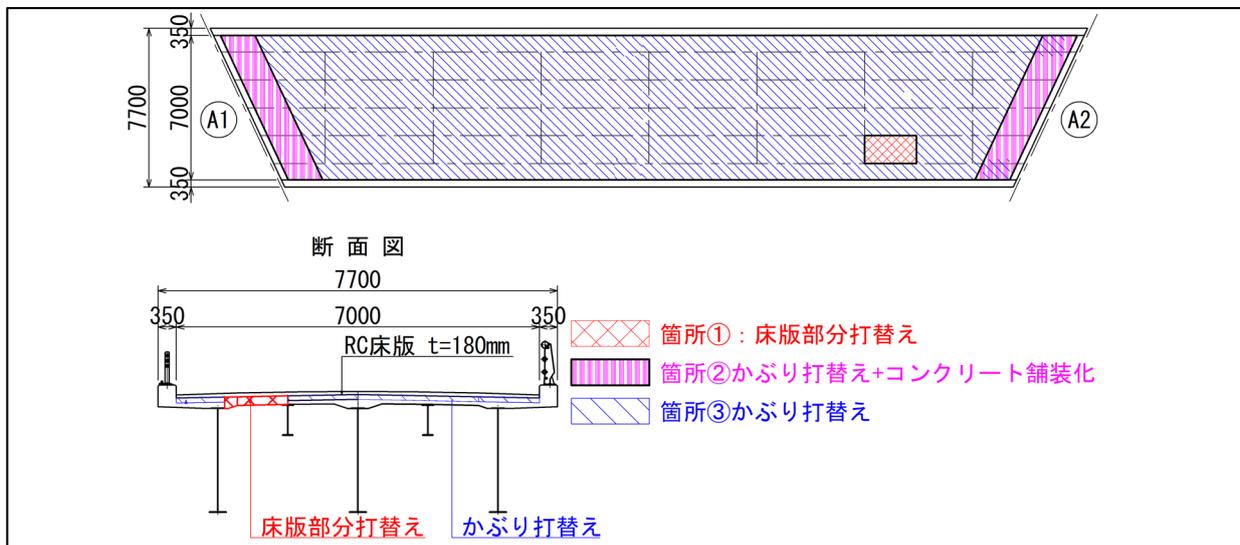
図-5 床版補修箇所位置図

現地での調査結果より、床版の劣化範囲を①床版下面に漏水がみられる箇所、②桁端部の面的にかぶりが不足している箇所、③損傷が上面のみに収まっている箇所に分類して補修方法を決定した。(図-5)

箇所①は、下面鉄筋まで水の浸透が想定され、床版下面まで劣化が進んでいる恐れがあるため、部分打替えを行うことにし、その範囲は、点検時に漏水が見られる箇所及び過去のひびわれ補修箇所を網羅した範囲とした。(図-6)

箇所②③は、床版の劣化が上面のみに見られるため、上面コンクリートの打替えを行う。その際、かぶり不足対策として、As舗装50mmを確保した上でコンクリートの増し厚を行うこととした。ただし、箇所②は、面的にかぶりがほとんど無いため、As舗装50mm区間をコンクリート舗装とし、上面コンクリート一体打設することで、かぶりを確保することとした。(図-7)
