インフラ構造物点検における 点検支援技術の効果検証

みずきりょうた きたほりひろたか かわぐちただし てびらたつや
○水木亮太¹・北堀裕隆¹・川口正¹・手平辰哉¹

¹ (株) 東京建設コンサルタント中部支社 (〒460-0003 愛知県名古屋市中区錦2-5-5)

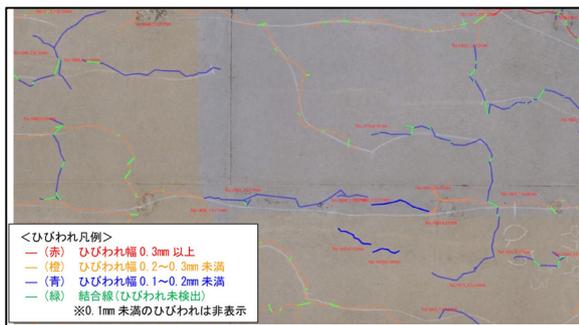
図-2 ひびわれ検出状況

画像解析によるひびわれ検出は, 見接目視で確認したひびわれ(0.2m以上)と比べて広い範囲を一度に検出可能であり, ひびわれ幅の小さい損傷も検出可能であった。(図-2)

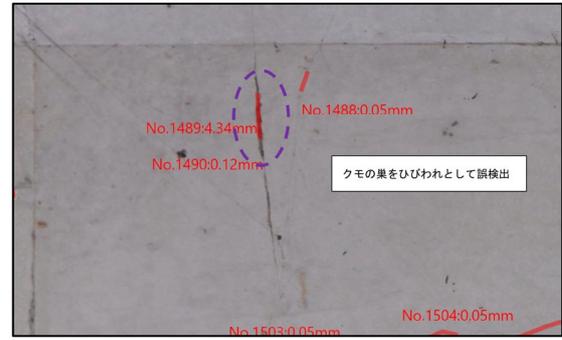
図-3 ひびわれ誤検出事例

一方で, クモの巣等, ひびわれとは異なるものの誤検出も見られた。この様な誤検出は, 画面上で作業員が目視確認にてチェックする必要がある。編集操作にて削除修正が可能である。また, クモの巣すべてが誤検出されるわけではなく, ある程度は AIにて正しく判別されている。なお, 一般的な直線の型枠跡は, ひびわれとは検出されず正しく判別された。(図-3)

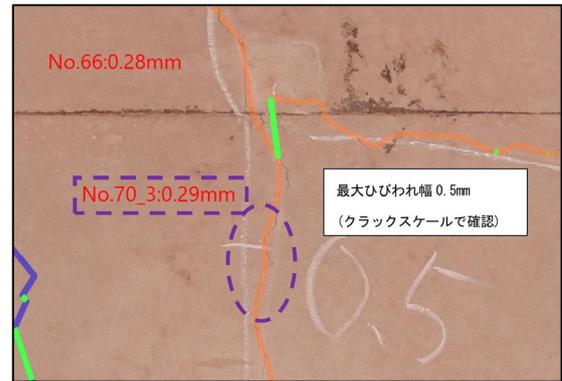
図-4 実測ひびわれ幅との差異

ひびわれは, 幅 0.1mm 以上のひびわれを計測可能であった。しかし, 見接目視にて確認したひびわれ幅とは異なる値で検出される箇所が見られ, 実測で最大幅 0.5mm であったひびわれは, 自動計測では 0.3mm と表記される等, 診断結果にも影響するような差異も見られた。(図-4)

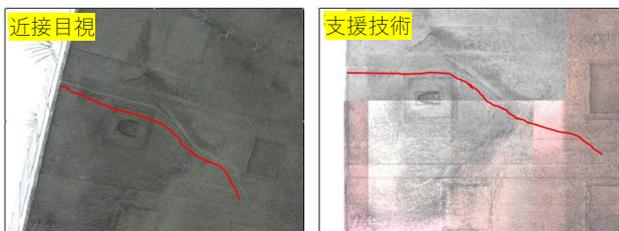
写真-3 ひびわれ検出状況

ひびわれは、0.3~0.1mm までのひびわれが画像解析により検出された。(写真-3)一方で、坑口部付近では、ひびわれが検出できない箇所が見られた。(写真-4)これは、AIがひびわれ線を黒いものと学習しており、ラインセンサの光がひびわれ内部まで届かずに白色となること、坑口付近の画像が内部と比べて明るい色となることや、漏水跡によりAIがひびわれと判定出来なかったと推測される。

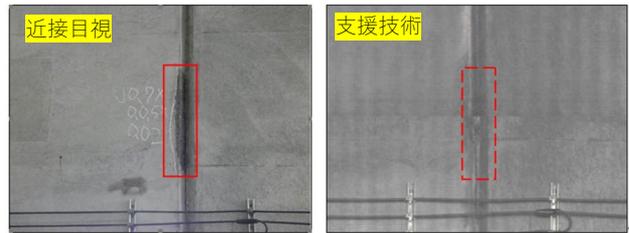
写真-5 はく落未検出箇所

はく落、豆板は、前回点検時から覆工板の継手目地付近に見られていたが、支援技術では検出(画像からの判定)は出来なかった。これは、今回対象トンネルが2016年供用の比較的新しいトンネルであり、はく離は目地部かつ鉄筋が露出していない軽微なものであったため、損傷部の処理後の画像がぼやけてしまい、AIが損傷と認識しなかったと推測される。(写真-5)

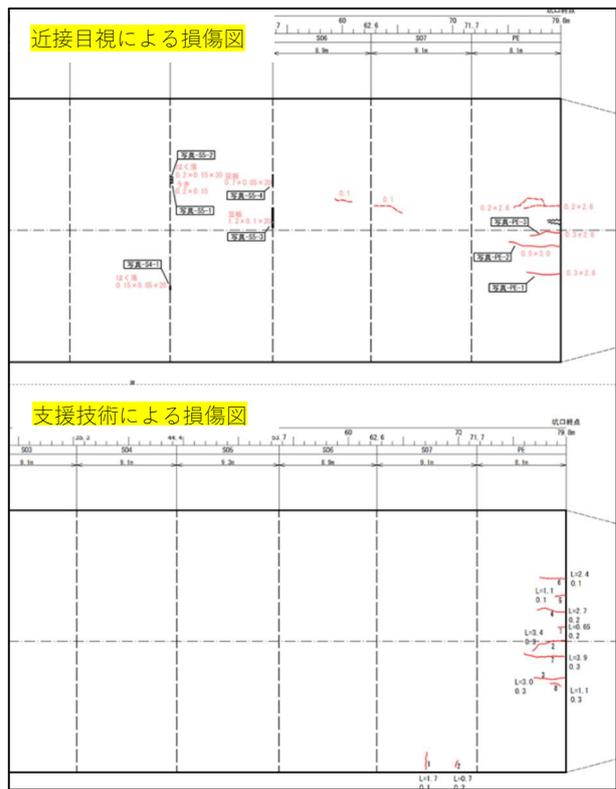
図-5 覆工面展開図(上:近接目視 下:支援技術)

支援技術により検出された損傷は、点検調書に用いる損傷図として出力される。(図-5)なお、支援技術による損傷図はソフトを用いて追記、修正が可能であるが、今回の試行では近接目視の対比を行うため、自動作成された損傷図を使用している。自動作成された損傷図は、近接目視と比べると、全体的に検出されていない損傷があることがわかる。

今回のトンネルでは、損傷の未検出箇所が多く見られ、近接目視の代替とするには、至っていない。一方、交通規制を必要とせず、撮影も短時間で可能であることから、事前調査等に用いることで、定期点検時の作業効率化を図ることができる。

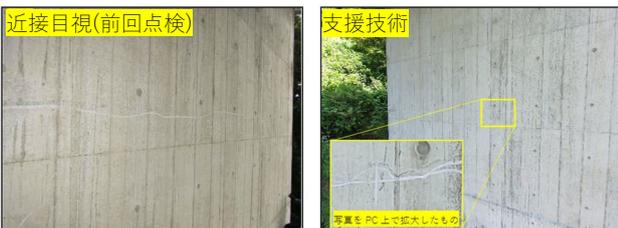
写真-7 ひびわれ状況

撮影画像により、ひびわれの検知、計測、遊離石灰等の確認が可能であり、新規損傷も確認できたことから、近接目視と同等の効果が見込める。(表-2)
