# 沼川第二放水路の函体内堆砂の排砂実験

沼川第二放水路の函体に開口部を設けてセットバック型とした上で、高波浪時の土砂打ち込みによる函体内堆砂の排砂方法を現地実験により調べた。この結果、フラッシュ放流前に開口部前面を放水路の敷高と同程度まで掘削した上で、連続的なフラッシュ放流を行うことが函体内堆砂の排砂に効果的なことが分かった。また、放水流を制約する現況放水路の側壁とそれに沿って掘られた溝が、フラッシュ放流時のバームの側方侵食を促すことも明らかになった。

## FIELD EXPERIMENT OF REMOVAL OF SAND DEPOSITED INSIDE NUMAKAWA-DAINI FLOODWAY

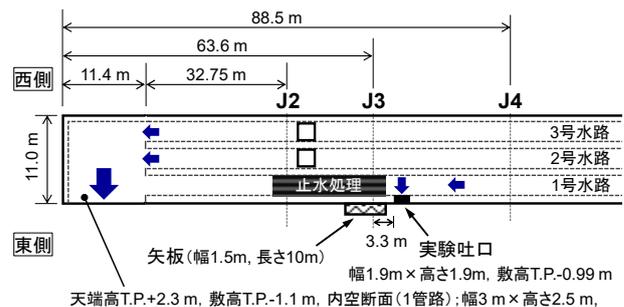
図-1 実験吐口の位置

現地実験では、図-1に示すように3水路のうち東端の1号水路の東側側面に実験吐口を設けた。セットバック型放水路の吐口は、実験結果<sup>1)</sup>よりJ3～J4間に設けるとされていることから、J3から陸側に3.3 m離れた位置に実験吐口を設け、それより海側の水路は大型土嚢30個と碎石により止水処理を行った。実験吐口の大きさは、水路の内空幅3 m、内空高2.5 mに対し、開口後の構造上の安全性から水路上面と底面から0.3 mずつの余裕をとり、高さ・幅を1.9 mとした。実験吐口の上端・下端高は+1.21と-0.69 m、敷高は-0.99 mであり、函体内の内空高は2.5 mなので、函体の天井高は+1.5 mとなる。また、この位置の水路天端高は+2.01 mとなる。実験吐口状況と周辺の海浜状況を図-2に示す。実験吐口の海側には幅1.5 m、長さ10 mの補強矢板が水路側面から突出している（図-2a）。また、実験吐口周辺は周辺地盤よりも低く、すり鉢状とされている（図-2b）。このような条件下において、波浪による1号

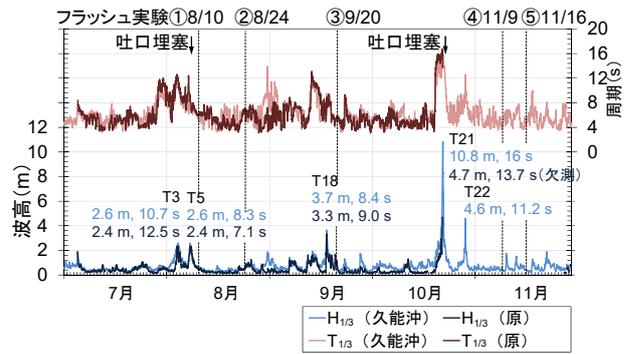
図-3 実験期間中の波浪とフラッシュ実験の時期

実験は延べ5回行った。実験期間中における原観測所と静岡海岸の久能沖観測所での観測波浪を図-3に示す。8月4, 8日に台風3, 5号に伴う高波浪が来襲し、8月8日には実験吐口が埋塞した。その状態において、第1回実験(8月10日)、第2回実験(8月24日)を行い、次に9月18日の台風18号来襲後に第3回実験(9月20日)を行った。その後、10月23日には台風21号時に観測史上最大クラスの高波浪が来襲し、再び実験吐口が埋塞した。この時、原観測は欠測したものの久能沖では最大有義波高10.8 m、周期16 sを記録した。さらに10月29日には台風22号による高波浪が来襲したが、この後に第4回(11月9日)と第5回実験(11月16日)を行った。実験期間中の沼川と高橋川の水位変化を図-4に示す。期間中には降雨に伴う氾濫注意水位を超える水位上昇が複数回あり、とくに第3, 4回間に水位上昇が多く発生した。図-5には呑口水位、流速と吐口前面の水位変化を示す。実験時の呑口水位の上昇は、排砂のために貯水槽に水を溜めたことによる。また

2回の吐口埋塞前には、沼川と高橋川の水位上昇に対応して呑口で+3~4 m程度の水位上昇が起きているが、この水位上昇で仮に実験吐口前面が開口していたとしても、図-3に示した高波浪により実験吐口が埋塞した。

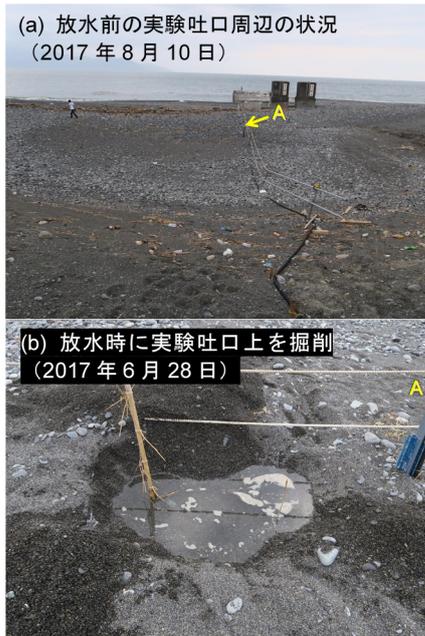
図-6 第1回実験（8月10日）の状況

台風5号による高波浪により実験吐口が埋塞し、実験吐口から約70 m上流地点まで函体内に堆砂した状態においてフラッシュ放流を行った。この結果、実験吐口上部を小型スコップで掘ると水溜りができたが、時間が経過しても浸透による水位上昇量はわずかであり、排水は表面流にならず、排砂はできなかった(図-6)。水位観測結果によれば、貯水槽の水位上昇とともに吐口前面の水位も $0.015 \text{ m}/\text{min}$ の速度で上昇したが、貯水槽の水位が+4.6 m

に達した時点の吐口前面水位は+2 m程度であり、吐口付近の海浜地盤高(+2.7 m)以下であった。吐口周辺は浸透性の高い砂礫で覆われていたため急速な浸透が起き、吐口周辺での水位上昇が妨げられたと推察される。

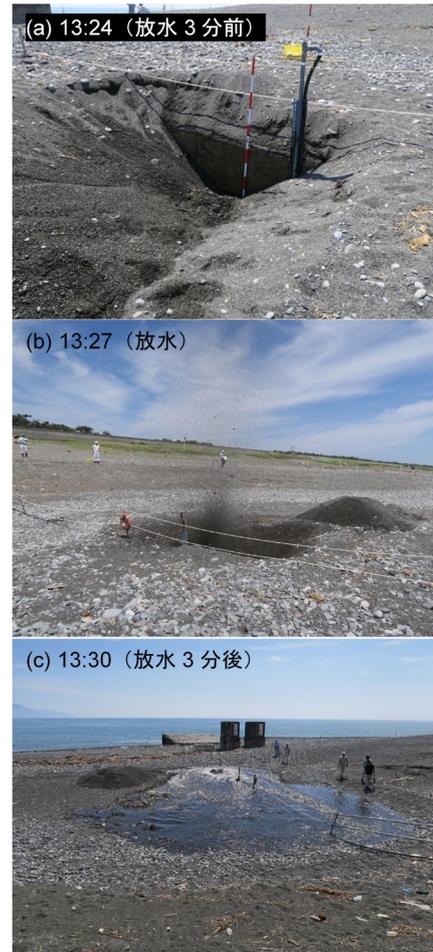
図-7 第2回実験（8月24日）の状況

フラッシュ放流前に、予め小型重機により吐口直上を掘削し(図-7a)、フラッシュ放流を与える実験を行った。放水開始直後には小礫を含む土砂が鉛直上方に噴き上げられ(図-7b)、その後、開口部から強い勢いで水が流れた(図-7c)。しかし、実験吐口は開口することなく、函体内堆砂を排砂させるまでの効果はなかった。この実験では、貯水槽の水位を+3.97 mまで上昇させた後に1号水路のゲートを開口し、フラッシュ放流を行った。このとき吐口前面の水溜りでは、12.5分後に最大で+2.7 mまで水位が高まった。吐口付近の海浜地盤高+2.7 m程度まで水位が高まったことが、実験中表面流が起きた理由である。また、第1回実験と比べ、吐口前面の水位が急上昇したのは、実験吐口直上を予め掘削したことによると考えられる。一方、実験前後の函体内の堆砂状況より、堆砂の表面が最大30 cm程度削れたもののほとんど排砂されなかった。したがって、フラッシュ放流前に吐口直上を予め掘削することは排水には効果的であるが、函体内堆砂の排砂までの効果はないことが分かった。

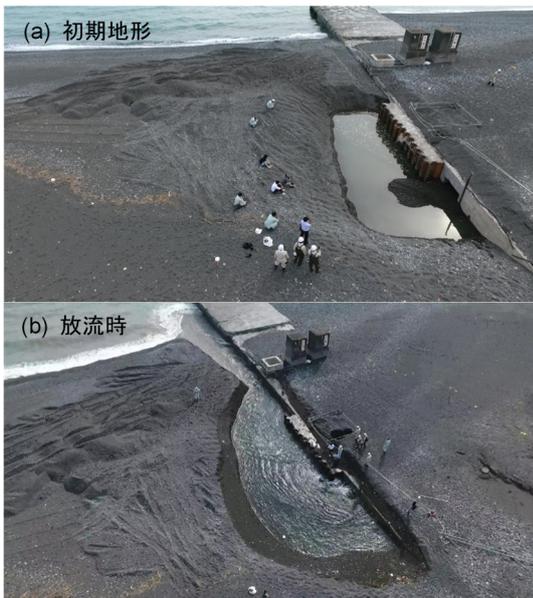
図-8 第3回実験(1回目)の初期地形と放流時の状況

台風18号来襲後の9月20日、第3回実験を行った。この実験では、吐口前面の沿岸方向に6.4 m、岸沖方向に14 mの区域を重機により+0.1 mまで掘削し、さらにバーム付近では放水路に沿って幅2 m、+1.5 mの溝を造成してフラ

ッシュ放流を行った(図-8a)。なお、掘削底面から地表面までは1/3勾配斜面とした。この掘削では、実験吐口は鉛直方向に1.11 m開口している条件となる。貯水槽の水位をそれぞれ+4.2、4.42 mとしてフラッシュ放流を2回実施した。フラッシュ放流の結果、函体内からの排砂が確認され、また実験吐口からの右回りの蛇行流が放水路による導流効果により直線状となり、バームを切り欠いて海へ流れ出した(図-8b)。実験前後での函体内の堆砂状況によれば、実験前の吐口からの堆砂延長83.8 mに対し、実験後は72 mと堆砂延長はほとんど変化しなかったが、函体内堆砂域の表面が削られ、水路の天井との間に40~60 cmの空隙が形成された。

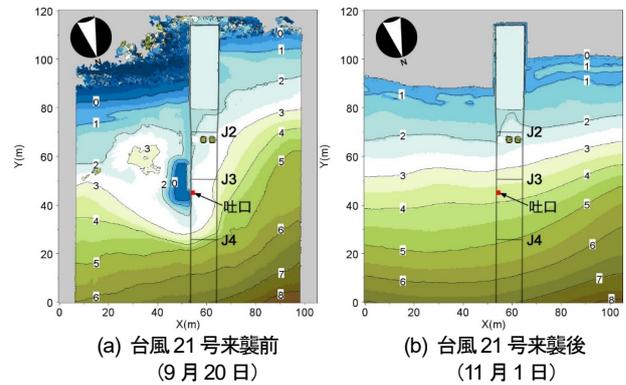
図-9 台風21号による高波浪来襲前後の地形

10月23日に台風21号により観測史上最大クラスの高波浪が来襲し、再び実験吐口が埋塞した(図-9)。この状況において第3回実験と同様に吐口前面の掘削を行った。この場合、掘削底面をできる限り低くすることが排砂を促進し、また早期に吐口前面の水溜りの水位を高めることがバームの早期崩壊に繋がると考えられたことから、掘削範囲は沿岸方向に3 m、岸沖方向に27.2 m、掘削は実験吐口の開口部下端高-0.69 mに相当する-0.7 mまで行い、

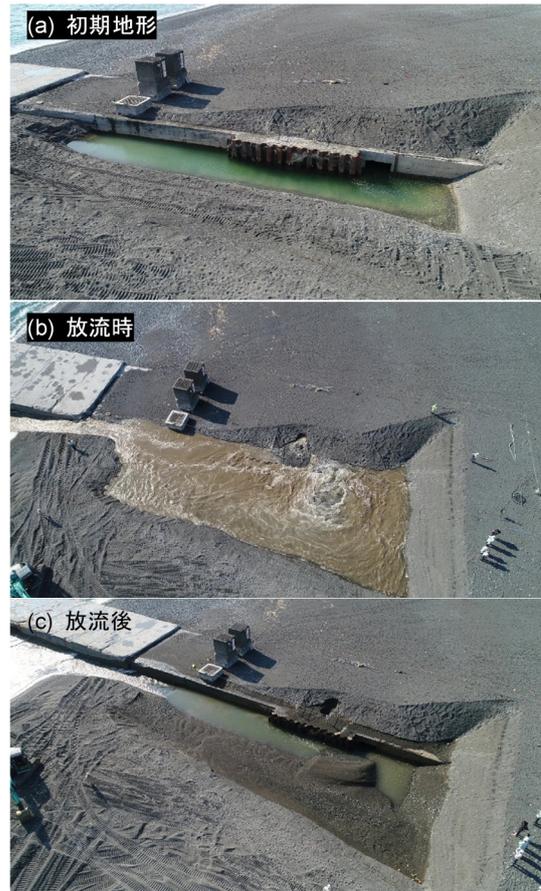
図-10 第4回実験(1回目)の初期地形と放流時の状況

さらにバーム付近では放水路に沿って幅2m, +1.1mの溝を造成してフラッシュ放流を行った(図-10a)。フラッシュ放流は3回実施し、貯水槽の水位をそれぞれ+4.0, +4.1, +4.1 m (函体内呑口観測水位+3.97, +3.72, +3.3 m)とした。また、1,2回目のフラッシュ放流後は、重機により吐口前面の堆砂除去を行った。実験の結果、放水は勢いよく吐口から流れ、数分でバームを切り欠いて海へ流れ出した(図-10b)。一方、フラッシュ放流停止後は、3回とも吐口の前面に砂礫が堆積しており(図-10c)、堆積土砂が函体内排砂の阻害要因になると考えられた。函体内では、実験前は実験吐口から陸側84.8 mまでの函体内で堆砂が起きていたが、実験後は堆砂表面が削られ、水路の天井との間に高さ0.7~1.6 mの岸沖方向に連続した空間が形成された(図-11)。

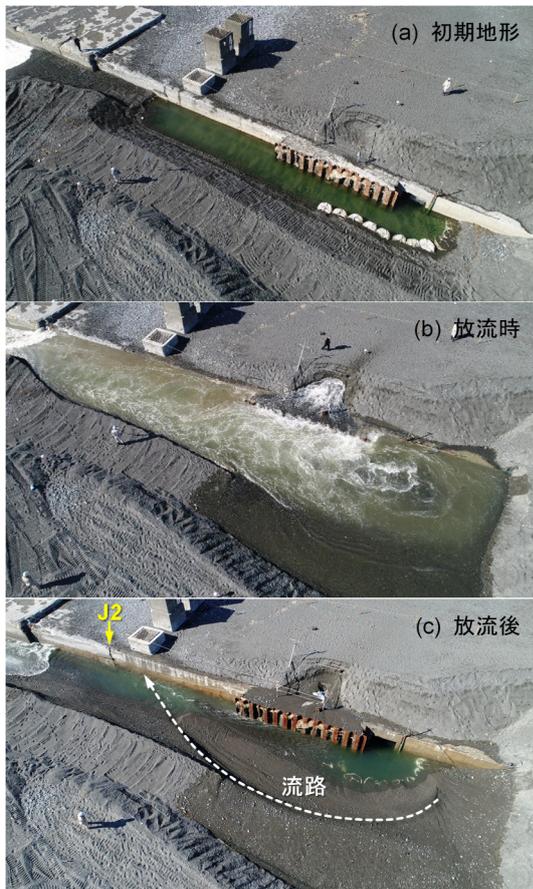
図-12 第5回実験（1回目）の初期地形と放流時の状況

第4回実験の掘削方法が函体内堆砂の排砂に有効であったことから、第5回実験も同様の掘削諸元とし、さらにフラッシュ時の実験吐口前面での堆砂を軽減させるために、実験吐口陸側の放水路側壁から掘削区域の外縁付近に沿って計11個の大型土嚢を設置した(図-12a)。貯水槽の水位をそれぞれ+4.4, +4.2, +3.4 m (函体内呑口観測水位+3.34, +3.29, +2.59 m)として3回のフラッシュ放流を行った(図-13)。また、1, 2回目のフラッシュ放流後は、第4回実験と同様、重機により吐口前面の堆砂除去を行うとともに、フラッシュ放流により沈下、移動した大型土嚢の再設置を行った。フラッシュ放流直後から実験吐口から勢いよく流水が流れ出し、開始3分までに吐口前面の水溜りの水位が急上昇し、海側に残されていた砂州への越流が始まった(図-12b,13)。水溜りから海への強い流れは放水路対岸のバームを削り、側方侵食により削られた

の規模もまた縮小した。3回目のフラッシュ放流では、水溜りの水位はフラッシュ3.5分後に最高水位+1.25 mとなり、第4回実験と同様、回数を重ねるほど吐口前面の水溜りの水位上昇を抑えて放流が可能であることが本実験でも確認された。その後時間経過とともに低下し、同時に水溜りの規模もまた縮小した。フラッシュ後の地形変化について、第4回実験で観察された吐口直前面での局所的な堆砂は起きなかった（図-12c, 14c）。このことから、吐口前面に流路制御工を設置することにより、吐口の直

として、吐口の大きさは水路内空断面と同じ大きさ以上に広げることが必要と考えられる。一方、実験結果より、放水路の側壁がバームを切り欠いた安定的な流路を形成する上で有効なことがわかった。実験吐口からの流れは放水路と直角方向に流れた後、右回りに回転して放水路側面に沿って海に流れ、その際、流路と放水路側面の接点はJ2より陸側にあった (図-12c)。実際のセットバック型の吐口は、実験吐口よりさらに3 m程度陸側に設定されるので、この接点も陸側にずれると考えられる。したがって、放水路の側壁はJ2まで残置し、J2から海側を撤去すれば良いと考えられる。

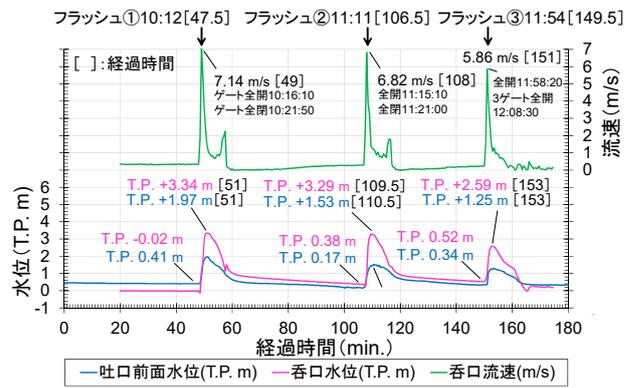
図-13 第5回実験の呑口の水位・流速と吐口前面の水位

砂礫が海へと流れ出した。水溜りの水位はフラッシュ3.5分後に最大水位+1.97 mに達した。6分後には水溜りが満杯状態となり、放水路内は水に満たされた状態で、吐口からは勢いよく流水が噴き出していた。その後9分後には貯水槽内の水位が低下し、水溜りの水位も低下した。

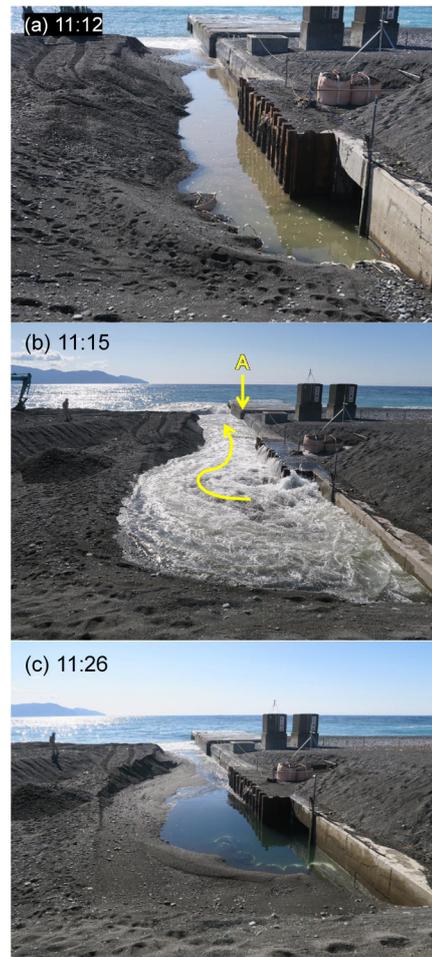
図-14 第5回実験（2回目）のフラッシュ放流の状況

2回目のフラッシュ放流も1回目と同様に吐口からの流水は最初吐口から沿岸方向に流れた後、右回りに蛇行し、放水路の直線状の壁体に沿って下流方向へと流れた(図-14)。この状況より、汀線へと向かう直線的な流れの形成上A点までの放水路の側壁は役立っていると考えられた。水溜りの水位はフラッシュ4分後に最大水位+1.53 mとなり、その後時間経過とともに低下し、同時に水溜り

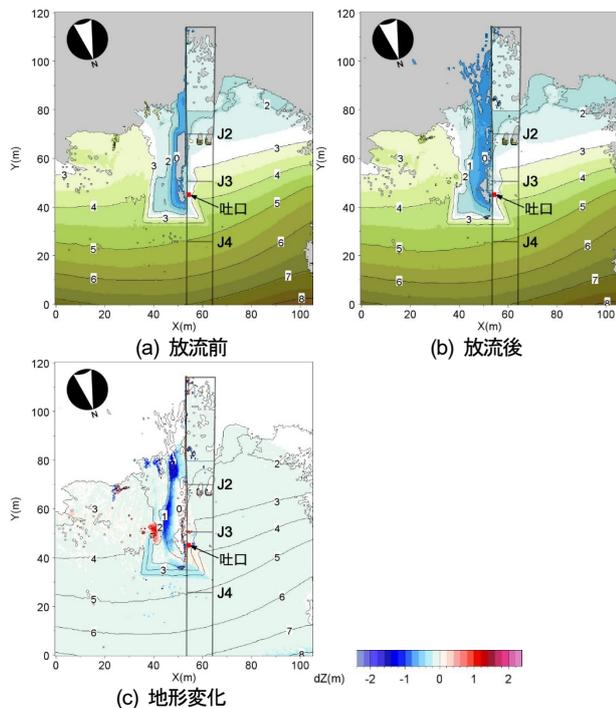
図-15 放流前後の地形 (11月16日)

前面での局所的な堆砂を防止し、函体内堆砂の排砂を促すことが可能と考えられる。図-15には3回のフラッシュ前後の地形と地形変化量を示す。フラッシュ放流によって掘削部の東側外縁が流水により削られ、またJ2付近の流路幅は側方侵食により3 mから6 mまで急速に広がった。前出の図-11には第5回実験後の函体内の堆砂状況も示すが、実験後はフラッシュ放流により堆砂面がさらに削られ、天井との空間は高さ1~1.8 mまで広がった。
