## 2013 年台風 18 号による由良川の出水状況

元舞鶴高専（現（株）東京建設コンサルタント） 正会員 ○川合 茂  
京都大学名誉教授 名誉会員 芦田 和男

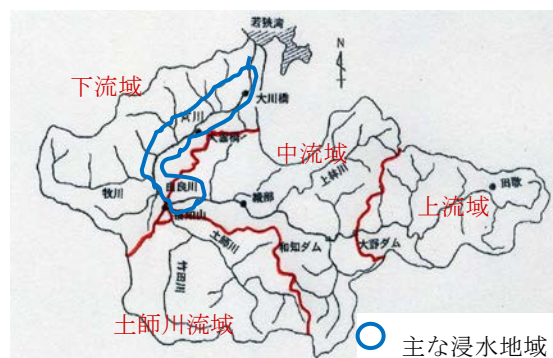
2. 被害状況：主要な浸水地域を図 1 の流域図に閉曲線で示す。下流部の舞鶴市から綾部市に至る、河口付近から 44～45km の広い範囲で浸水被害が生じている。いずれの地域も堤防等の整備途上地区で、堤防未整備区間から洪水流が浸入した。写真 1 に舞鶴市志高地区の浸水状況を示す。左岸側に整備中の堤防が見え、それがとぎれとぎれになっている状況が知られる。また、堤防完成地区で内水被害の発生したところもあった。一方、綾部市私市（右岸）では、小堤（旧堤防で未整備区間）のところで越水し、約 100m にわたって破堤した。

図 1 由良川流域概要と浸水地域

流域を 4 分割した各流域（図 1）における流域平均の総雨量と最大時間雨量をみると、2004 年の総雨量は上流域から下流域まで全域で 300mm 程度であるが、今回は上流域で 320mm と 2004 年に比べて大きく、土師川流域および下流域で 230～260mm とかなり小さい。最大時間雨量の 2004 年値は上・中流域で 24～27mm、土師川・下流域域で 31～35mm と下流に向かうにしたがって大きな値であった。今回はこれとは逆

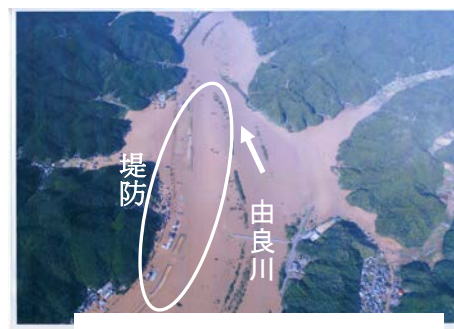
写真 1 浸水状況と堤防

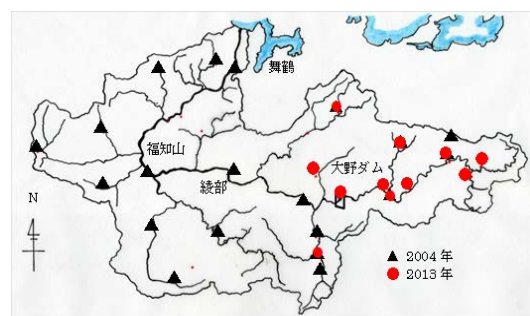
6. 微細土砂の流出について：今回は、2004 年に比べて山腹崩壊がほとんど見られず、浸水域の微細土砂の堆積量が少なかったようである。図 6 に山腹崩壊発生の目安とされる雨量（最大時間 30mm 以上、最大 3 時間 70mm 以上、最大 24 時間 170mm 以上<sup>2)</sup>）を満足する観測所を示す。▲が 2004 年、●が今回である。2004 年は流域全体にわたって条件を満たしているが、今回は上流域のみに限られ、微細土砂の流出の少なかったことが説明される。

図 6 山腹崩壊発生目安の条件を  
満たす雨量観測所
