宮崎海岸におけるサンドバック埋設護岸の 浜崖後退抑止効果

EFFECTS OF THE EROSION CONTROL PERFORMANCE OF SAND-PACKED CONTAINERS IN THE MIYAZAKI COAST

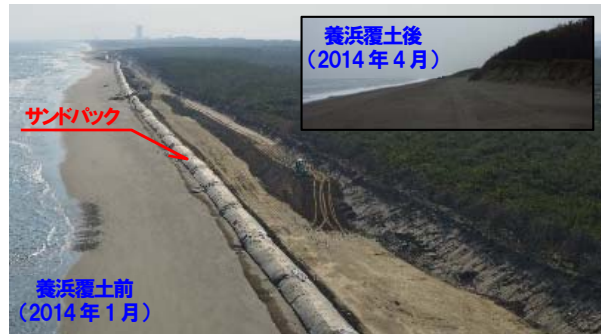
写真-1 埋設護岸の設置状況

宮崎海岸の侵食対策事業では、海岸の環境や利用と調和を図りつつ、背後地(人家、有料道路等)への越波被害を防止するために、「浜幅50mの確保」を達成することを目指している。その対策工として、これまでに失われた土砂を回復するための「養浜」および効率的に海岸の土砂を回復するために宮崎海岸よりも南に土砂が流出することを抑制する「突堤」を施工している。さらに、高波浪時により砂丘浜崖部が侵食し、自然堤防として重要な役割を果たす砂丘の高さ(浜崖頂部高)の低下が生じている³⁾ことから、その対策工としてサンドバック工およびその表面の覆土が一体となった「埋設護岸」の施工を2013年度から開始しており、2014年度末時点において、大炊田海岸1.6km(2013年度施工)、住吉海岸動物園東地区0.3km(2014年度施工)で完成している(図-1、写真-1)。

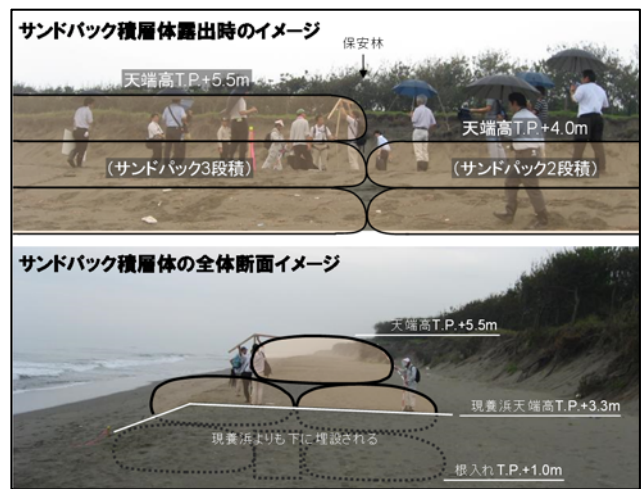
写真-2 設計時におけるサンドバック天端高の比較検討状況

2013年度に宮崎海岸大炊田海岸(L=1.6km)に設置された埋設護岸は「浜崖後退抑止工の性能照査・施工・管理マニュアル」²⁾に準じて設計・施工された。埋設護岸は、ジオテキスタイルによるサンドバック(長さ20m×幅4.3m×高さ1.5m：下段2個・上段1個の2層構造)、アスファルトマットによる洗掘防止工(張り出し長さ6.5m×幅2.5m×厚さ6cm)、養浜盛土により構成されている(図-2)。なお、サンドバックの形状は当海岸の計画外力・地形条件における安定性の水理模型実験等により設定した。サンドバック天端高は、景観性や海浜へのアクセスを考慮し、TP.+4.0mとした(写真-2)。

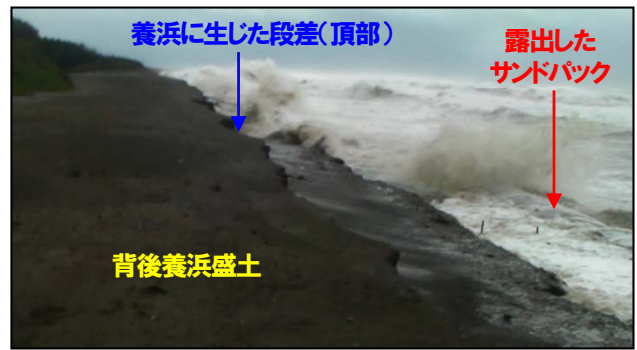
写真-3 1411号通過時の波の遡上状況(2014年8月9日18時頃)

各台風の来襲時にはサンドパックの天端高あるいは浜崖基部高であるTP+4mを越えて波浪が作用した。埋設護岸設置地点の1411号通過時の波の遡上状況を写真-3に示す。越波した波浪によりサンドパック上の養浜が流出し、サンドパックが露出している。また、サンドパックを大きく越波した波浪により、背後養浜盛土が削られ、浜崖のような段差が生じている。このときの遡上痕は最高TP+6m程度であり、天然の砂丘頂部の近くまで波が遡上していた。

次に、写真-3に示した養浜段差の沿岸分布(埋設護岸設置区間)を図-8に示す。養浜段差の基部は波が遡上した痕跡を示しており、養浜段差の頂部は基部の侵食による養浜土の崩壊により生じた境界を示している。1411号通過後では、段差は南側ほど高く、北に行くに従い低くなり、最北端付近では段差は生じていなかった。一方、1419号通過後では、南側の段差は殆ど変化がないが、北側で段差が高くなっており、各台風により波の遡上状況が異なっていたことが窺える。

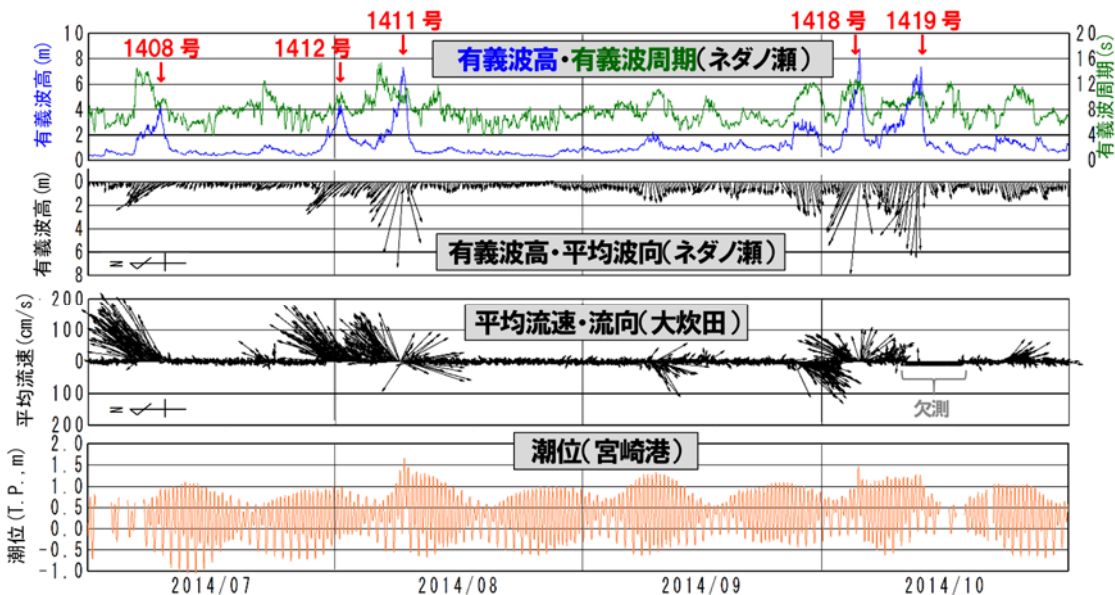
図-4 宮崎海岸に来襲した外力の経時変化(2014年7月～10月)

次に、2014年7～10月の波浪(ネダノ瀬：水深約21m)・潮流(大炊田海岸：水深約4m)・潮位(宮崎港)を図-4に示す。各台風の最大有義波高は4.5m(1408号)～8.8m(1418号)であり、当海岸の年数回有義波高が5.0m、10年確率有義波高が9.9mであることを勘案すると特異な高波浪が来襲したわけではないが、年数回波以上が3回来襲している。また、宮崎海岸沖を通過した1411号、1418号では、台風通過前は北上する流れが卓越するが、通過後では反転し、南下する流れが卓越している。

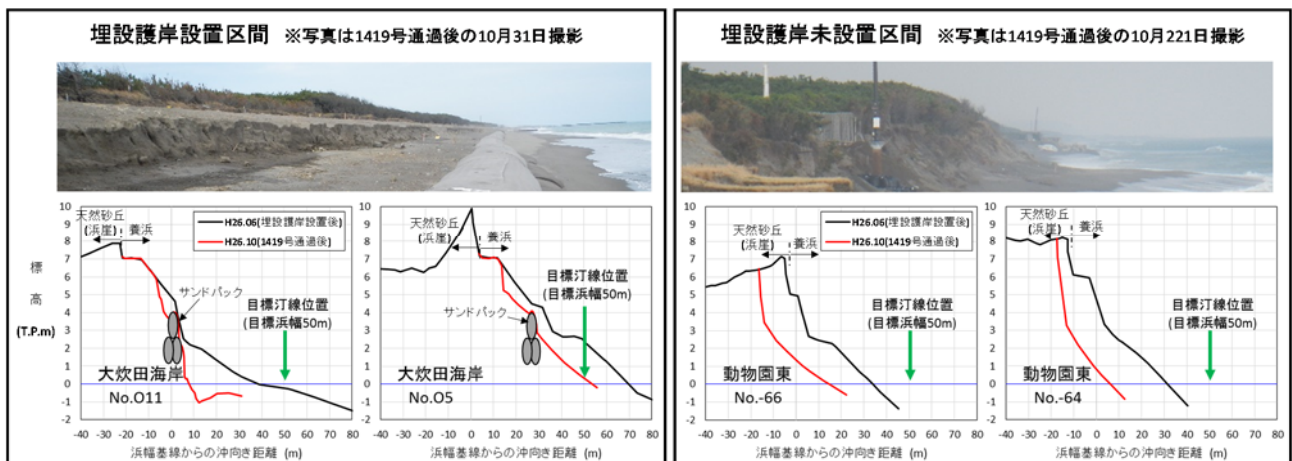
図-7 横断変化図

台風通過前後の横断地形変化を図-7に示す。埋設護岸設置区間では、サンドバック海側の地形が大きく変化し、最も侵食したNo.11では、前面水深がT.P.-1m程度となっているが、埋設護岸陸側の変化は小さく、天然の砂丘は変化していない。一方、埋設護岸が未設置であり、養浜盛土のみ設置されたNo.-66やNo.-64を含む区間では、台風来襲ごとに養浜が流出し、10月に来襲した台風18号・19号により養浜および背後の天然の砂丘が大きく後退した。

なお、一部の埋設護岸では養浜盛土が流出し、サンドバック、洗掘防止工が露出した。この露出した状態において次の台風による波浪が作用したことにより、洗掘防止工のめくれ・沈下等が生じ、上載のサンドバックも追従して変状した(写真-4)。この原因としては、先に示したサンドバック海側の急激な侵食(図-7)や平面的な凹凸地形の大規模な発達等(図-6)の地形変化に起因して埋設護岸の変状が進行したことが推定された。このため、急激な侵食に対して洗掘防止工が機能するように、あらかじめ洗掘防止工の先端を適当な深さまで撓ませることや、めくれや土砂の吸出しが生じにくいような改良が必要であるととも、大規模な地形変化が生じててもサンドバックが常時露出することのないように、養浜等による砂浜の回復が重要であると考えられる。
