由良川水害の歴史と防災対策（2）

3. 水害の履歴と被害状況の概観

4. 平成 16 年と平成 25 年の洪水の比較

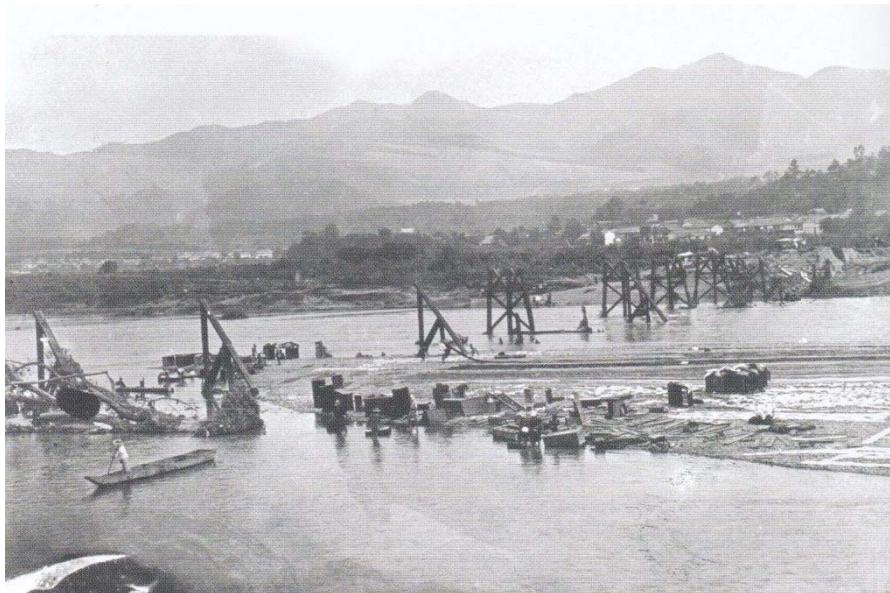
図-1 音無瀬橋流失 明治40年の水害（国土交通省福知山河川国道事務所「ゆらがわ写真集」2003年より）

図-1は明治40年の洪水によって音無瀬橋が流失した様子で、当時の被害の大きさが知られる。図-2は昭和28年の台風13号襲来時の状況で、屋根に逃れた人々の救出風景である。

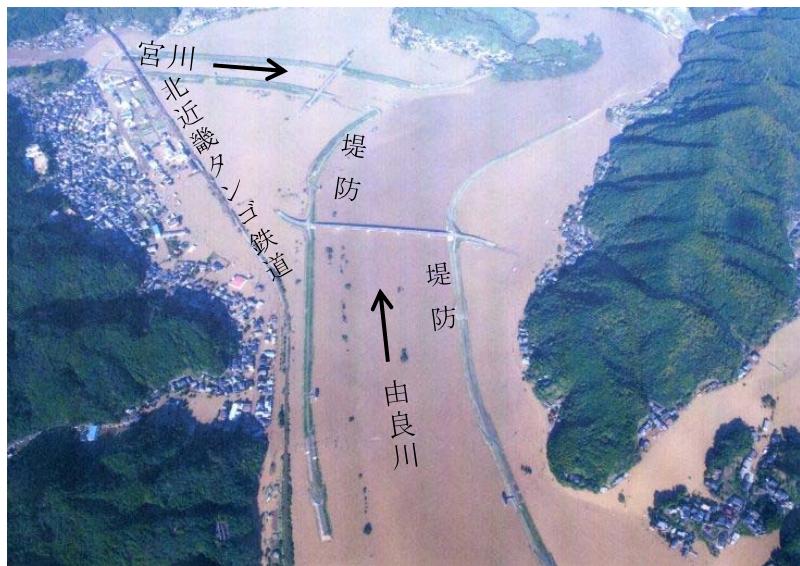
図-3 平成25年の浸水状況と整備途上の堤防
(福知山市大江町、国交省福知山河川国道事務所提供)

ことによる。図-3は平成25年洪水の下流部の状況で、山から山までが川といった様子とともに、堤防未整備区間からの氾濫が知られる。

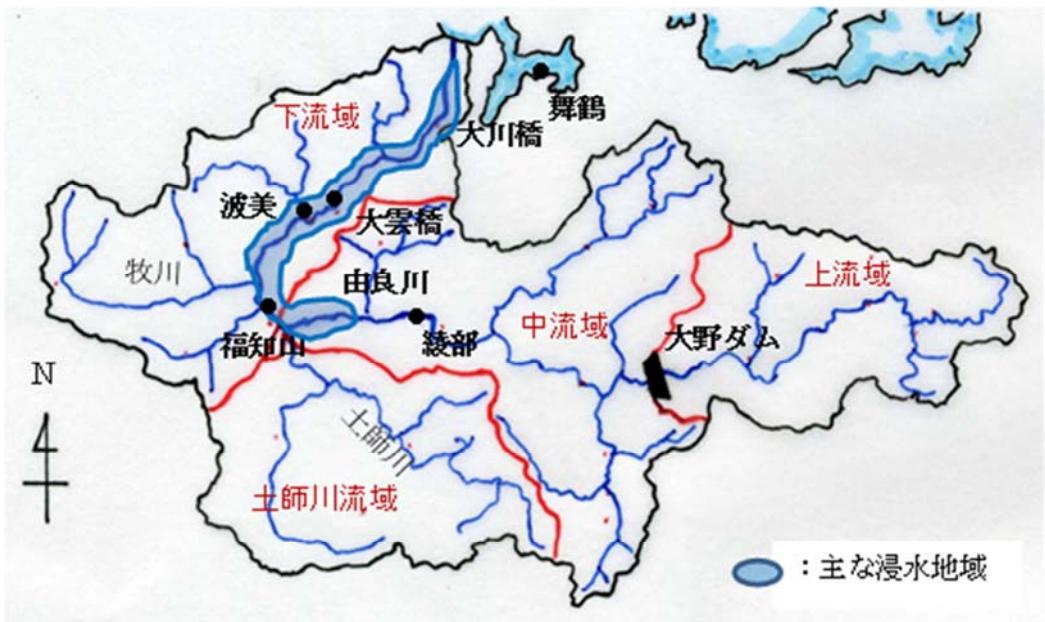
図-4 流域概要と浸水域の模式図

両年の主要な浸水地域はほぼ同じで、図-4に模式的に示している。下流部の舞鶴市から中流部の綾部市にわたる川沿いの0km～45kmの広い範囲である。両年の被害状況も、表-1に示すように、同じであることが知られる。なお、平成16年の際には5名の水死者を出している。

こうした両年の違いは雨の降り方による。まず、水位について、図-4の4分割した各流域の総雨量の流域平均をみると、平成16年は上流域から下流域の全域で290mm前後であるのに対して、平成25年は上流域で320mmと平成16年より大きい。しかし、土師川流域と下流域では230～260mmとかなり少ない。この違いの出水に及ぼす影響をみる。出水状況を反映する洪水到達時間内雨量について、平成25年と平成16年の差を調べたのが図-7である。由良川の洪水到達時間は約3時間と推定されるため、同図は最大3時間雨量の差を示している。赤が+で平成25年の雨の多かったところ、青が-で平成16年の方の多かった領域である。上流域と中流域東部は赤で、平成25年の方が10～20mm多い。中・下流域と土師川流域の広い範囲が青で、平成16年の方が多く、下流域西部では40～50mmも多い。つまり、平成25年は平成16年に比べて上流域からの出水が多く、平成16年の方は土師川流域・下流部域からの出水が多かったと思われる。その結果が水位に現れ、上・中流部では平成25年の方が高く、下流部では平成16年の方が高くなつたと推察される。

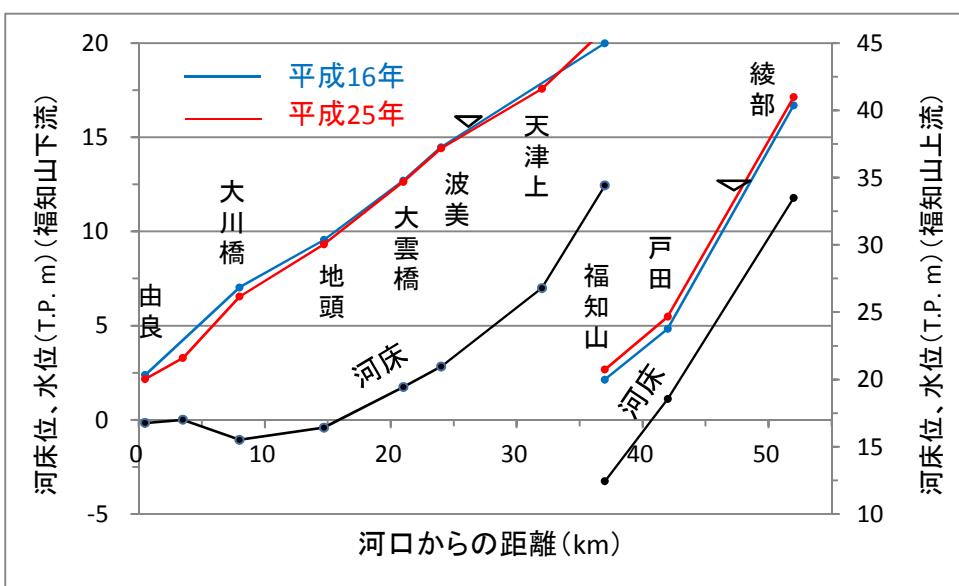
両年の被害状況は同じであるが、出水状況は少々異なる。図-5は平成16年と平成25年の最高水位の縦断変化を示している。河口から25km～35kmのところを境に、その上流部では朱線の平成25年の方が高く、綾部、福知山で55～60cm高い。これに対して下流では青の平成16年の方が高く、舞鶴の大川橋で約50cm高くなっている。また、水防団待機水位以上の洪水継続時間は、図-6に示すように、平成25年の方が下流部で1～2時間、中流部で3.5～6時間長い。

図-5 平成25年と平成16年の最高水位の縦断変化

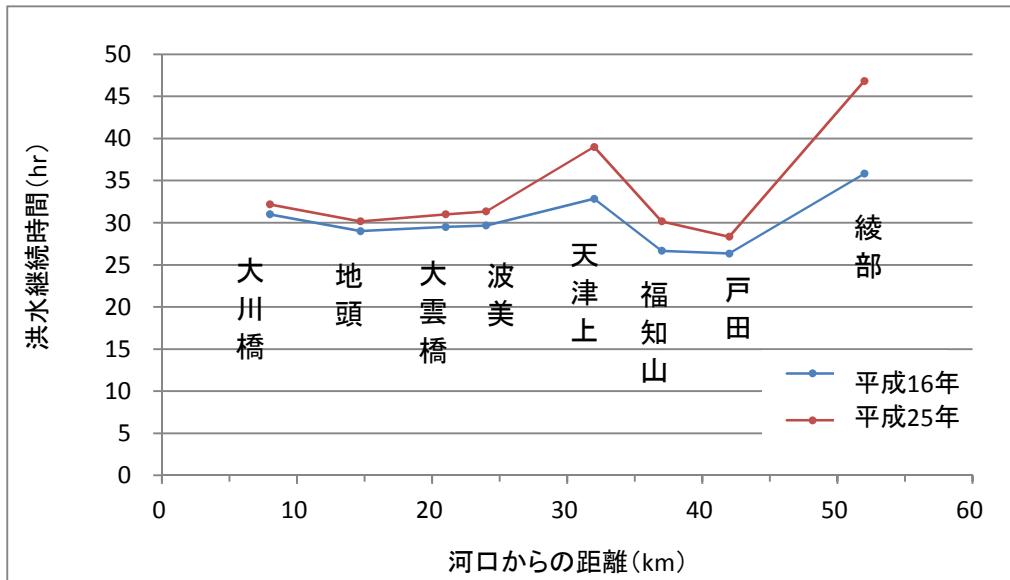
図-6 水防団待機水位以上の洪水継続時間

つぎに、洪水継続時間について5mm/hr以上の降雨継続時間を調べると、平成25年の方が5～6時間長い。そのために平成25年の洪水継続時間が長くなつたと思われる。

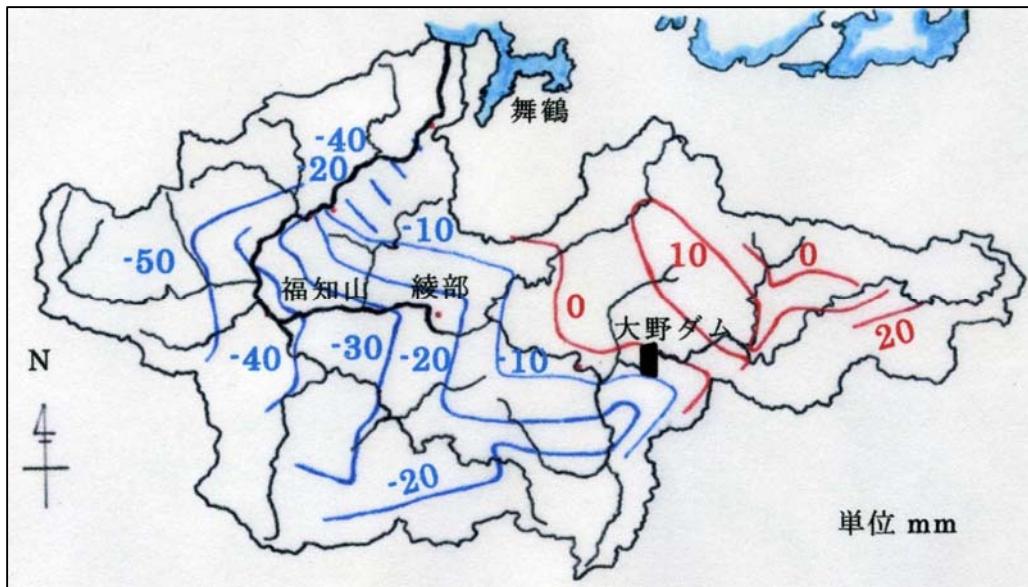
図-7 平成 25 年と平成 16 年の洪水到達時間内雨量の差
(平成 25 年値 - 平成 16 年値)

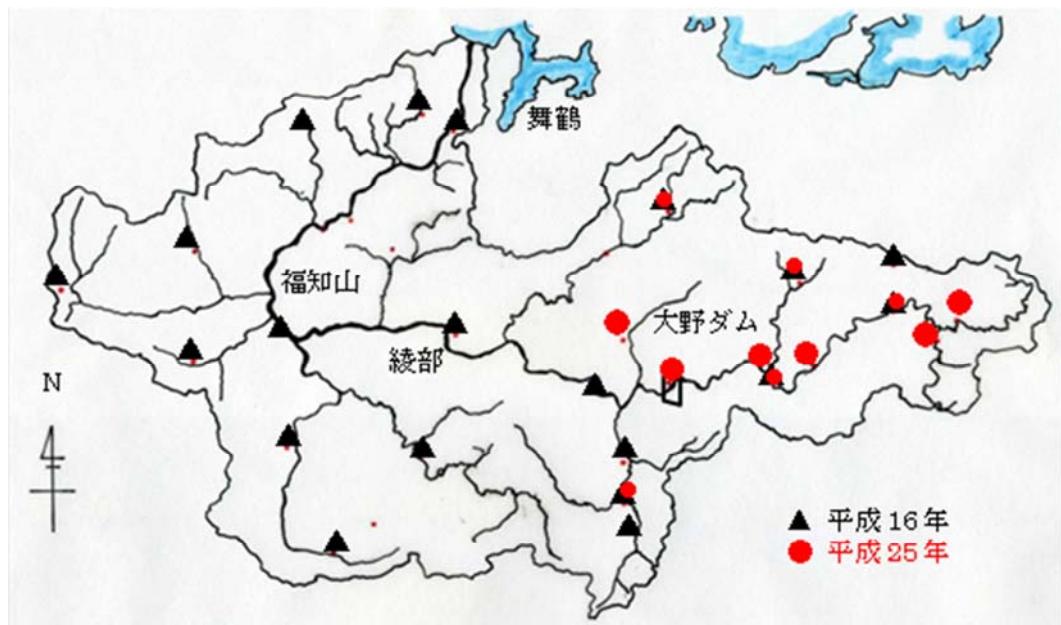
氾濫水が引いた後の微細土砂の堆積状況をみると、平成 16 年の時は多く、平成 25 年は少なかった。また、平成 16 年の際には山腹崩壊があちこちで見られたが、平成 25 年の時はほとんど見られなかった。この堆積土砂の違いについて、両年の山腹崩壊の状況を雨量の面から調べてみた。芦田・江頭らの研究成果（「豪雨時の山腹崩壊に関する資料解析的研究」、京大防災年報 29 号 B-2, 1986.）によると、崩壊発生の目安は、最大時間雨量 30mm 以上、最大 3 時間雨量 70mm 以上、最大 24 時間雨量 170mm 以上の 3 つを満足する場合である。これを適用してみたのが図-8 で、3 条件を満足した観測所を示している。▲が平成 16 年、●が平成 25 年を示す。平成 16 年はほぼ流域全体で条件を満たしているのに対し、平成 25 年は上流域のみで満足している。このことから、平成 16 年の微細土砂の流出は多く、平成 25 年は少なかったと推察され、洪水後の微細土砂堆積の違いを説明できる。

図-8 山腹崩壊発生目安の条件を満たす雨量観測所
