“諸戸北郎の欧州留学の足跡を通した” 19世紀末から20世紀初頭における欧州の砂防技術

SABO technology in European countries in the period around 1900

by referring to Moroto's footprint during his study in Europe

西本晴男*

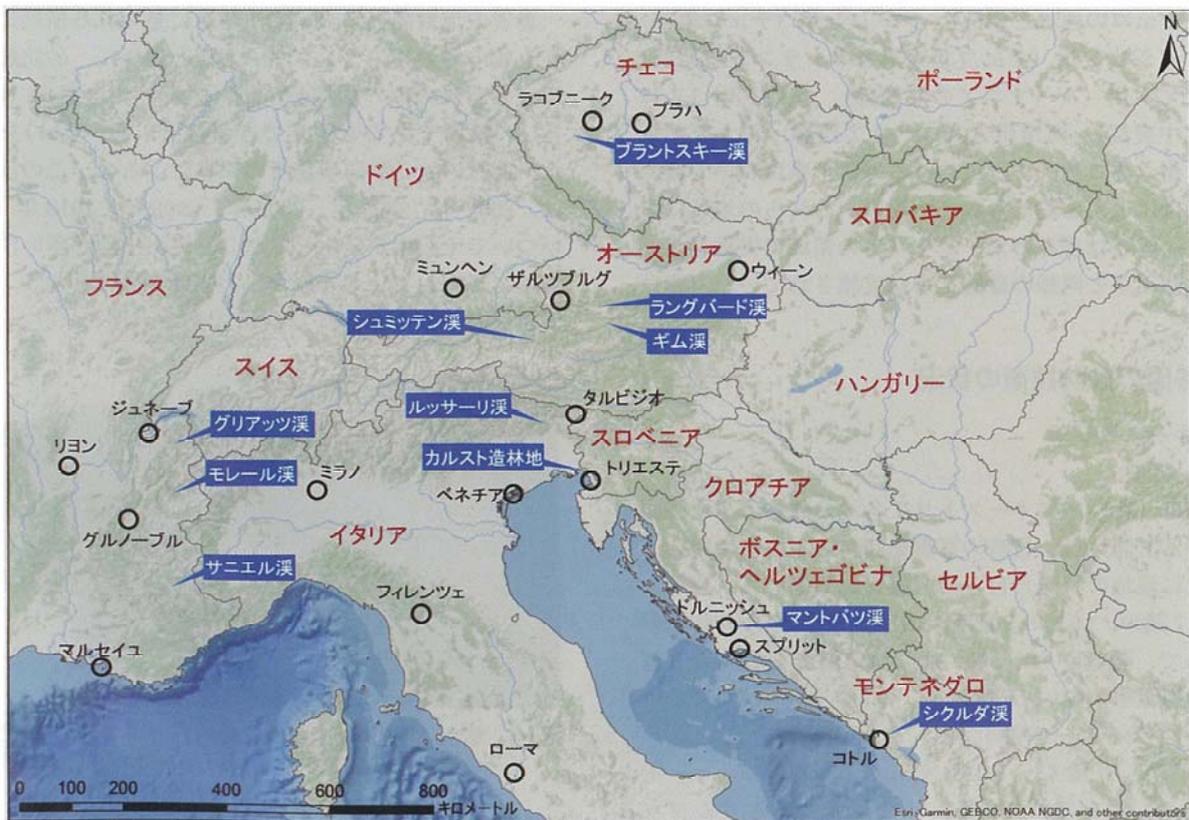
図-1 砂防施設箇所位置図（World Ocean Base（ArcGIS Online ベースマップ）に加筆）

Fig.1 Location of Sabo works described in this paper

本論では、この調査をふまえ、19世紀末から20世紀初頭に欧州6カ国で施工された砂防工事11事例（図-1）について、諸戸アルバム等にある施工時の写真と現況の写真を対比し、施設効果として溪流が安定化していることを示すとともに、砂防堰堤の下流法勾配と石積様式に着目し、欧州の砂防技術の日本の近代砂防への影響について述べる。

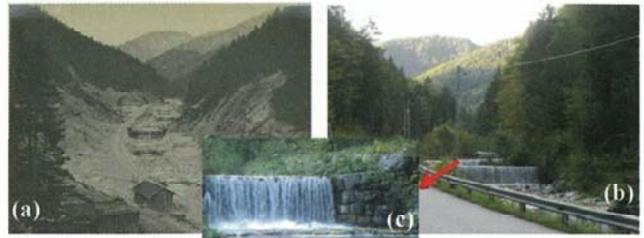
図-3 ラングバート溪の砂防工事の1910年頃(a)と現況(b)(c)((a)諸戸アルバムより、(b)(c)2012年、著者撮影)
 Fig.3 Langbaht torrent in around 1910(a) and in 2012(b)(c)((a) From Moroto's photos album, (b)(c) Taken by author)

著者が現地を訪れた際に同行してくれた地元砂防事務所の係官によると、ラングバート溪では1899年に560 mm/72 hrの降雨で土石流が発生し、下流の市街地に大きな被害が生じたため、砂防堰堤が造られた。近年では、2010年に386 mm/36 hrの降雨があったが、砂防堰堤の効果で災害は発生していない。堰堤は下流法勾配が2分の練石積(布積)で損傷がほとんど見られず、溪流は植生が繁茂し安定した状況を呈している(図-3(b)(c))。

た。このため、ラングバート溪において砂防工事が施工された(図-3(a))。その結果、溪流は安定し下流地区の安全が確保された(諸戸, 1910 b)。

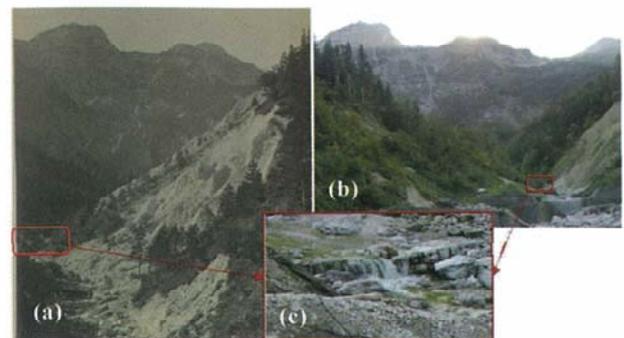
図-4 第10号石堰堤建設中(枠内)のギム溪の1910年頃の状況(a)と第10号堰堤の現況(b)(c)((a)諸戸アルバムより、(b)(c)2012年9月著者撮影)
 Fig.4 Gim torrent in around 1910(a) and No. 10 check dam in 2012(b)(c)((a) From Moroto's photos album, (b)(c) Taken by author)

著者の現地調査において、左岸に見られる崩壊地は現在も残っており、ラングバート溪と同様に、砂防堰堤の存在と背後の山の形状から諸戸アルバムの写真(図-4(a))の箇所であると想定できる場所(図-4(b))を訪れた。同行の地元砂防事務所の係官によると、この溪流では、2002年、2004年、2006年、2008年、2010年にあいついで土石流が発生しており、流出土砂が多い溪流である。現存している1900年頃施工の砂防堰堤は、下流法勾配が2分の練石積(布積)である(図-4(c))。溪岸

斜面の植生の回復までには至ってはいないものの、溪床固定により縦横侵食を防止し、荒廃の拡大を防いでいる。

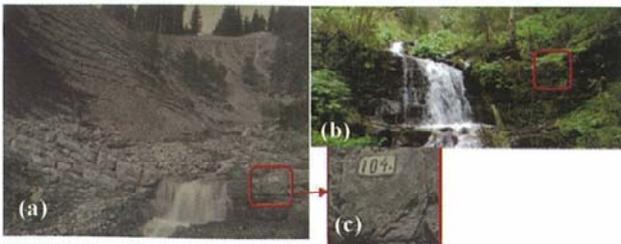
図-5 1910年頃のシュミッテン溪104号堰堤(a)とその現況(b)および堤銘板の数字(c)((a)(c)諸戸アルバムより, (b)2012年9月著者撮影)

図-5(a)の堰堤天端の石材(写真の枠内)にある堤銘版には「104」と書かれている(図-5(c))。図-5(b)の堰堤は、天端の石材(写真の枠内)と図-5(a)の堰堤の石材とが同一形状であることを現地を確認できたことから、104号堰堤である。堰堤は下流法勾配が2分である。表面が苔に覆われているため、布積であることは分かったが練石積かどうかの確認はできなかった。この堰堤は165年の歳月の間、溪流の安定に効果を発揮している。なお、堰堤の上流右岸には山腹工が実施されている(図-5(a)の右岸斜面に筋工が見える)。

Fig.5 No.104 check dam at Schmitten torrent in around 1910 (a)(c) and in 2012(b) ((a)(c)From Moroto's photos album, (b) Taken by author)

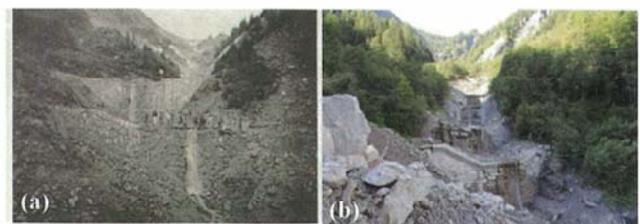
図-6 1895年のグリアッツ溪上流部の堰堤状況(a)とその現況(b)((a)フランス・IRSTEA所蔵, (b)2015年9月著者撮影)

グリアッツ(Griaz)溪は、フランス・アルプス地方の最北部のオート・サボア(Haute-Savoie)県にある荒廃溪流である。モンブラン山塊を水源としており、ジュネーブ付近でロース(Rhône)川に合流するアルヴ(Arve)川の支溪である。溪流の最上流部には氷河侵食による膨大な量のモレーン堆積物がある。これが雪崩や降雨により侵食され移動し、土石流発生を防止するための対策として、1890年代にベルナル(Bernard)の指導のもと、約10基の砂防堰堤の建設と再植林がRTMにより実施された(図-6(a))。堰堤は布積に近い練石積で、下流法勾配は2分で造られており、その後何度か補修がなされている(図-6(b))。

Fig.6 Check dams at upstream of Griaz torrent in 1895 (a) and in 2015(b) ((a)Owned by IRSTEA, (b)Taken by author)

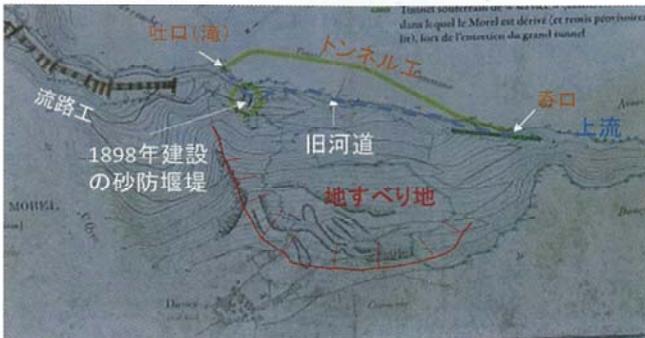
図-7 モレール溪トンネル工平面図 (2017年9月著者撮影の現地展示説明資料に加筆)

Fig.7 Plane figure of diversion tunnel (Retouched to picture of exhibition in Morrel torrent)

モレール(Morel)溪は、アルプス地方のサボア(Savoie)県にある、標高2,592mのポンテ・デュ・マテ(Ponte du Mattet)に源を発する流域面積3.4km²の溪流である(伊藤, 1937)。中流部の左岸にある地すべり地からの土砂流出が著しく、下流の川床が上昇し土砂洪水氾濫による被害がしばしば発生していた。このため1896年に溪流左岸の地すべり地の直下流に、高さ12mの砂防堰堤(貯砂量31,000m³)を造ったが、地すべり地からの流出土量に対しては効果が少なかった。このため抜本対策として、地すべり地の直上流で河道を堰き止め、溪流の右岸部に長さ978m、平均勾配11.6%、断面積18m²のトンネルを開削し流水を導水する工事を1902年~1906年に実施した(図-7)。トンネル内の河床の磨耗対策として流速を減ずるため、有効高2mの床固工50基を階段状に設けて各床固工間の河床勾配を1%としている(図-8, 図-9(a))。

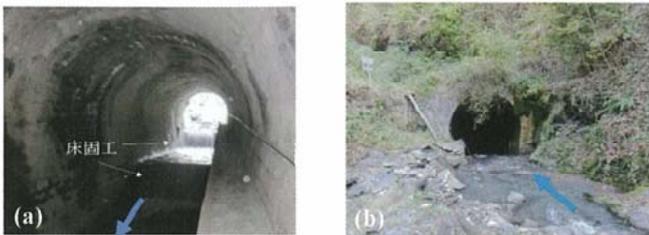
図-9 トンネル内部の床固工(a)とトンネルの入口の現況(b) (2017年10月著者撮影)

Fig.9 Groundsils in diversion tunnel (a) and its inlet of the tunnel (b) in 2017 (Taken by author)

トンネルの呑口部 (図-9(b))および上流には、砂防堰堤などは設置されていない。この理由は、モレール溪における土砂生産源はトンネル区間の左岸にある地すべり地のみであるというのが施工当時の考え方であると、同行の研究者から説明を受けた。流木と土砂によるトンネル呑口の閉塞の危険性を指摘したところ、100年以上まったく問題なく経過している事実が上流の施設を必要としないことを証明しているとの見解が示された。著者としては、さらなる長スパンの期間を考えると懸念を生ずるが、トンネル内の河床勾配の緩和工法も含め100年以上前の技術力に驚かされる。

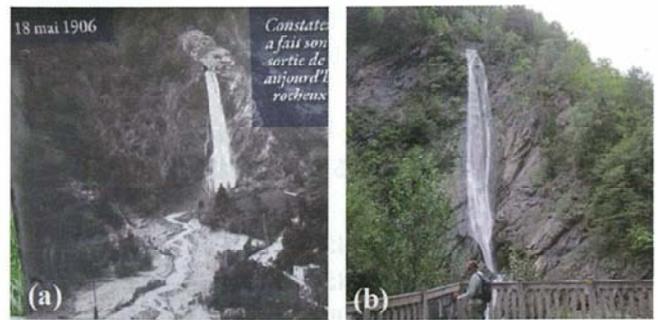
図-10 トンネル吐口の滝の1909年当時(a)と現況(b) ((a)現地展示説明資料を2017年9月著者撮影, (b)2017年10月著者撮影)

Fig.10 Outlet of diversion tunnel work in 1909(a) and in 2017(b) ((a)From exhibition in Morrel torrent, (b)Taken by author)

このトンネル工事とあわせて、1905年～1912年にトンネル吐口部の滝 (図-10) 下部から下流区間に、40基の床固工と張石護岸工を設置して渓床溪岸の固定と流路の整正を図っている (伊藤, 1937) (図-11)。なお、これらの床固工は練石積 (布積) で下流法勾配は2分である。階段状に床固工が設置された流路工の両岸には遊歩道があり、近隣地域から人々が散策に訪れている。遊歩道の所々に、過去の災害の説明、砂防工事の説明、樹

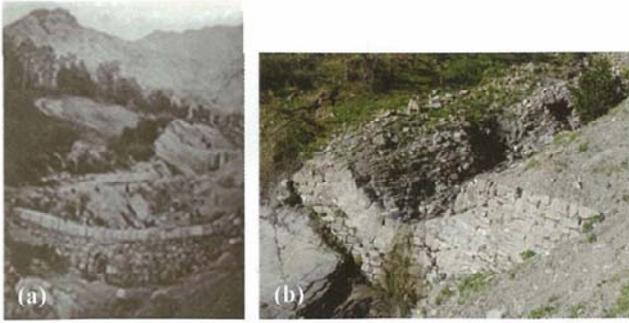
図-12 サニエル溪中流部で1877年施工中の堰堤(a)と牛伏川階段工のモデルになった箇所の現況(b)
((a)RTM(1990)より, (b)RTM Peyron氏提供, 2013年9月撮影)

図-12(a)は、サニエル溪中流部において1877年に施工中の堰堤である。牛伏川階段工のモデルとなったDemonzey (1878)にある縦断図の箇所は、この堰堤よりさらに上流に位置しており、その現況は砂防施設の損傷がかなり進行している (図-12(b))。

Fig. 12 Check dam under construction in 1877 at midstream of Sanières torrent (a) and step dams at upstream to which Ushibuse torrent step dams were referred (b) ((a) RTM (1990), (b) Provided by Mr.Peyron from RTM taken in 2013)

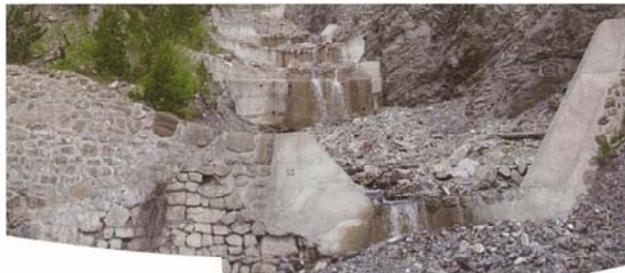
図-13 サニエル溪の1897年施工の砂防堰堤(2004年著者撮影)

Fig. 13 Check dam constructed in 1897 at midstream of Sanières torrent (Taken by author in 2004)

エル溪の現地調査を行った。サニエル溪には、約60基の砂防堰堤がある。図-13は、中流部に1880年頃に施工された砂防堰堤の現況である。この堰堤が、図-12(a)の堰堤かどうかは未確認である。堰堤下流面の状況から、築造後に数回にわたり補修が行われている。構造は、左から練石積、空石積(天端部分は練石積)、コンクリートであり、堰堤の損傷箇所を逐次補修しながら現在に至っている(プロスパー・デモンゼー, 2017)。最初は空石積(布積)で造られ、その後練石積で補修され、さらに後にコンクリートで補修がされている。なお、下流法勾配は施工当初から2分勾配である。

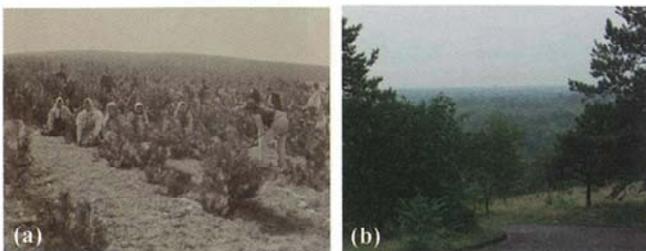
図-16 1910 年頃のトリエステ地方のカルスト造林(a)と現況(b)((a)諸戸アルバムより, (b)2016年9月著者撮影)

トリエステ市から北西約 30 km にあるモンファルコーネ (Monfalcone) 市にかけての海岸沿いの地域は、第一次世界大戦前から、家庭の暖房用ストーブの薪に利用するために樹木伐採が盛んに行われた結果、一帯が樹木の乏しい禿瘠地になった。諸戸は、1910 年に当地を訪れ、カルスト地帯の植生回復をめざす砂防造林に関する写真 (例えば、図-16(a)) を諸戸アルバムに残すとともに、砂防造林が実施されたことにより植生が順調に回復している様子を述べている (諸戸, 1910 c)。

現在この付近一帯は緑が回復し、諸戸アルバムの写真に見られる荒廃地の面影は無い (図-16(b))。トリエステ市の東隣のバゾピッツァ (Basovizza) 市には、自然学習センター (Centro Didattico Naturalistico di Basovizza, 略称: CDN) が開設されている。CDN ではカルスト地帯の森林の荒廃・回復史などの展示を行っており、人間と自然との共生についての重要性を、地域住民をはじめとし多くの人々に伝える活動を行っている。

Fig. 16 Reforestation in karstic land around Trieste in around 1910(a) and in 2016(b)((a)From Moroto's photos album, (b) Taken by author)

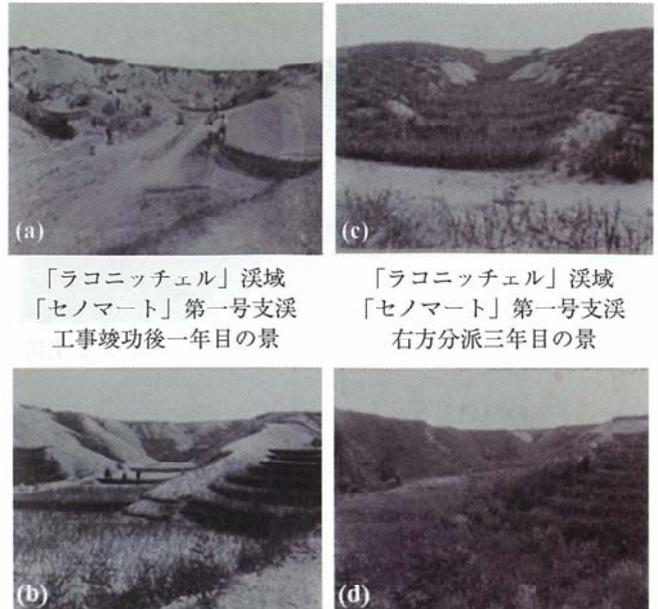
図-17 ラコブニーク溪の柳編柵工施工後の経年変化を示す写真と諸戸の説明文 (諸戸アルバムより)

「ラコニツェル」溪域
「セノマート」第一号支溪
工事竣工後一年目の景
「ラコニツェル」溪域
「セノマート」第一号支溪
右方分派三年目の景
「ラコニツェル」溪域
「セノマート」第一号支溪
右方分派二年目の景
「ラコニツェル」溪域
「セノマート」第一号支溪
右方分派四年目の景

Fig. 17 Hedge grounsills woven from willow branches at Rakovník torrent, Czech (From Moroto's photos album)

諸戸アルバムのラコブニーク溪域の写真は、現在のチェコが 1918 年までオーストリア帝国のバーメン州であった時期に、諸戸が当地を訪れた時に入手したものであると考えられる。4 枚の写真は、裸地化していた丘陵地に施工された編柵工を中心とする山腹工の施工地を経年的に撮影したもので、工事の効果を示している。

諸戸アルバムに、「ラコニツェル (Rakonitz) 溪域セノマート (Senomat) 溪」の砂防工事とのキャプションのある、工事施工後の経年変化を示した 4 枚の写真がある (図-17)。この砂防工事は、留学復命書に欧州の代表的な砂防工事の 1 つとして紹介されている (諸戸, 1915)。

この 4 枚の写真は、ワング (1903) の中でも、斜面の侵食対策工法の事例として紹介されている。留学復命書には、口絵写真 10 枚中 3 枚にラコブニーク溪の編柵谷止工の写真があり、本文中にはラコブニーク近傍の溪流対策、特に石積堰堤と編柵工による溪岸と溪床の侵食対策について、地元の野溪留工事監督署長の報告書 (1911 年 12 月) を引用しつつ詳述している。この中で、石積堰堤と編柵工について、設計図に代わる工事雛型として、正面図、平面図、側面図 (図-18, 図-19) とともに、砂防工事全体計画図 (図-20) と詳細な縦断図、横断図を掲載している。

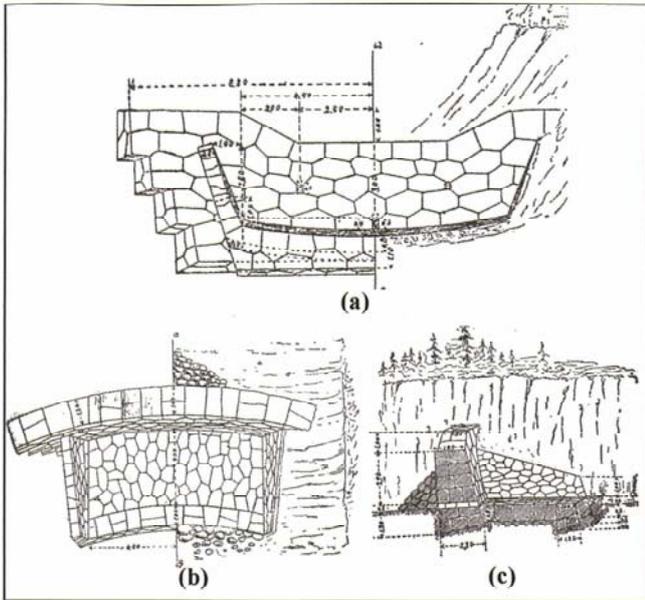
図-18 留学復命書に「ラコブニーク溪砂防工事」の工事雛型として示されている、石積堰堤の正面図(a)、平面図(b)、側面図(c)

Fig.18 Front view, ground plan and profile of check dam around Rakovnik (From Moroto (1915))

図-21(a)の石積堰堤のある溪流は、チェコで入手した地形図から、ラコブニーク川に流入するペトロビツキー (Petrovický) 溪のブランドスキー (Brandský) 支溪である。現地で確認した砂防堰堤の形状は、工事雛型図面の正面図に似ており、水通し天端の石材の1つに竣工年と思われる数字「1908」が刻字されている(図-21(b))。堰堤はアーチ形状をした空石積構造で、堤高は3 m、下流法勾配は2分、水通しの袖部小口の勾配は約2割、前庭部には石張りの水叩工と側壁護岸工が施工されている。これらの形状は、水抜き穴の数が5個(図-21(a)の写真)と3個(図-18(a)の正面図)の違いを除けば、図-21(a)の堰堤と図-18の堰堤は同一形状である。

以上から、丘陵地の多いベーメン州では、同様のタイプの石積堰堤を含む編柵工を使用した、土砂生産流出防止のための砂防工事が実施されていたものと推察できる。諸戸は、「理水及砂防工学・設計及実例編」と「諸戸砂防工学」にも、図-18と図-19を掲載している（諸戸，1919；諸戸，1938）。

また、矢野（1976）では、「明治時代末頃にオーストリアで野溪留として用いられた石堰堤の実例図で、大正初期の我が国の砂防ダムもこの種のものである」と記して、図-18を掲載している。同書で、石堰堤を「オーストリア」の実例として紹介している理由として、日本においては、この堰堤の施工場所は現在のオーストリア国内であると解釈されていた可能性が考えられる。

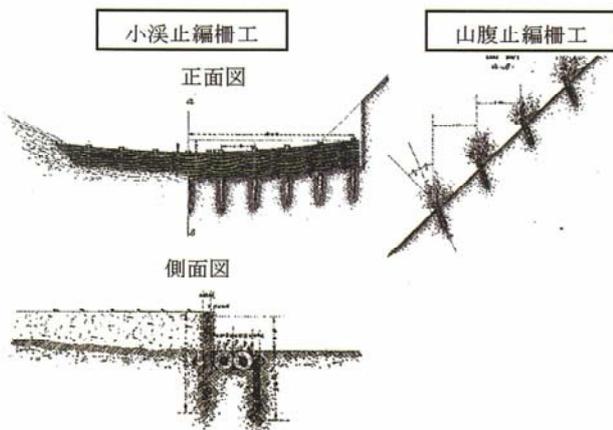
図-19 留学復命書に「ラコブニーク溪砂防工事」の工事雛型として示されている、小渓流と山腹の侵食防止のための編柵工の図面

Fig.19 Hedge grounsill woven from willow branches constructed at Rakovnik torrent, Czech (From Moroto (1915))

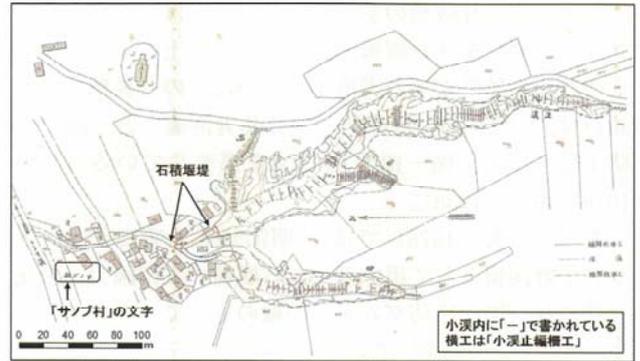
図-20 留学復命書に掲載の「ラコブニーク溪砂防工事」の「全体計画図」(「サノフ村」は「シャノフ村」を指している)

Fig.20 Master plan of erosion control works at a torrent around Rakovnik witten up in Moroto's report of study in Europe (From Moroto, 1915)

シャノフ村の図-20に示す地区について村役場職員の案内のもと調査を行ったが、耕地整理などで周辺の地形が大きく変化しており、諸戸アルバムの写真の場所と図-18の形式の堰堤を見つけることはできなかった。このため、地元住民やセノマティ町役場職員へのヒアリ

ングで得た情報を手掛かりに、周辺の複数の支溪を調査した。その結果、セノマティ町の中心から南へ5.5 kmに位置するプシーチナ (Přicína) 地区において、道路橋の直上流に空石積堰堤(図-21(a))を見つけることができた。この堰堤付近の溪流およびその周辺には樹木が繁茂しており、相当の年月の間、土砂の流出が無かったと推察される。なお、この場所は図-20の全体計画図の場所とは異なることから、図-17の写真の場所ではない。

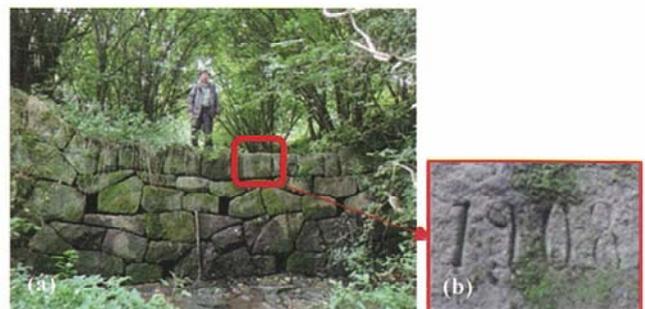
図-21 ブランドスキー支溪の石積堰堤の現況(a)と堰堤天端の石材((a)の枠部分)に刻まれた4桁の数字「1908」(b)(2017年10月著者撮影)

Fig.21 Masonry check dam located in Brandský torrent near Rakovnik and four-digit figure "1908" carved on a stone (Taken by author in 2017)

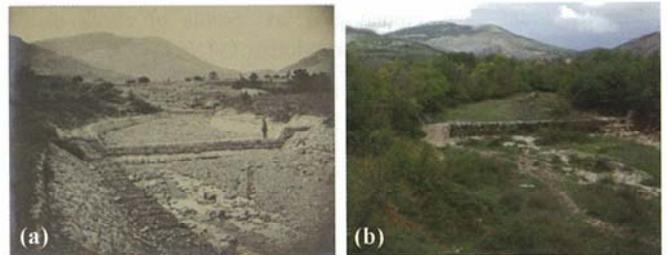
図-22 1910年頃のマントバツ溪最下流の石積堰堤(a)と現況(b)((a)諸戸アルバムより, (b)2016年9月著者撮影)

図-22 は、砂防工事箇所の下流部にある国道橋から上流側を写した 2 時期の対比写真である。砂防工事により溪流が安定し植生が回復していることが分かる。写真にある堰堤は、アーチ型式、堰堤高約 3 m (堰堤直下流が土砂で埋没しているため推定値)、7 段以上の練石積 (布積) で下流法は 2 分である。堰堤の直下流には、石張りの前庭保護工が施工されている。図-23 は、第 35 石積堰堤の 2 時期の対比写真である。2 つの石積堰堤は、その全景と背後の山の形状 ((a) と (c)), 左岸袖部の石材の形状 ((b) と (d)) ならびに石積様式から同一の堰堤である。なお、事務所の係官によると、この地点から上流には堰堤はないとのことである。

Fig. 22 Check dam at downstream of Mantovac torrent in around 1910(a) and in 2016(b) ((a)From Moroto's photos album. (b)Taken by author)

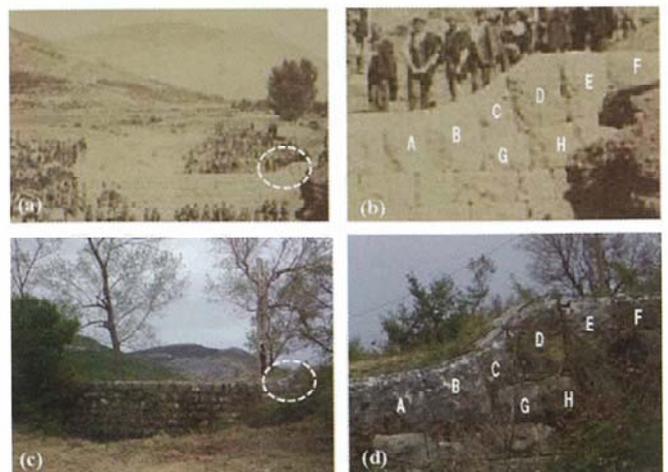
図-23 1910年頃のマントバツ溪第35石積堰堤(a)(b)と現況(c)(d)((a)(b)諸戸アルバムより, (c)(d)2016年9月著者撮影, (b)(d)のアルファベットは2時期の写真の石材が同一であることを示している)

Fig. 23 No. 35 check dam at upstream of Mantovac torrent in around 1910(a)(b) and in 2016(c)(d) ((a)(b) From Moroto's photos album, (c)(d) Taken by author)

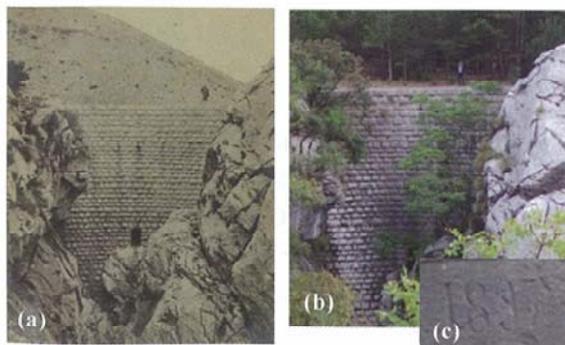
図-24 1900年頃のシクルダ1号堰堤(a)と現況(b)ならびに左岸岩盤に刻まれた4桁の数字「1897」(c)

この堰堤は、1897年施工で堤高は18mであり、当時としてはかなりの高堰堤である。構造はアーチ型式の練石積（布積）で下流法勾配は2分である。堰堤には目立った損傷はなく、山脚固定と流出土砂の調節機能を発揮し、周辺の山地には樹木が繁茂している（図-24(b)）。堰堤左岸の岩盤地山の上流側の表面に、「1897」の文字が刻まれている（図-24(c)）。この文字の意味は、その位置から堰堤の竣工年であると考えられる。

(a) 諸戸アルバムより、(b) (c) 2016年9月著者撮影
Fig. 24 Skurda No. 1 check dam in around 1900(a) and in 2016(b), and four-digit figure “1897” carved on rock (c) ((a) From Moroto’s photos album, Upper (b) (c) Taken by author)

著者は2016年9月に、諸戸アルバムにあるシクルダ溪1号堰堤の写真（図-24(a)）をもとに、ポドゴリツァ（Podgorica）大学の教授の協力を得て調査を行った。

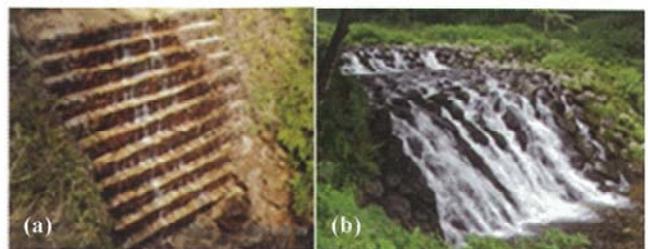
図-25 滋賀県の天神川鎧堰堤(a)と福井県の鬼谷堰堤(b)
((a) 2011年著者撮影、(b) 2015年著者撮影)

Fig. 25 Tenjingawa check dam in Shiga pref. (a) and Ontani check dam in Fukui pref. (b)
(Taken by author in 2011(a) and in 2015(b))

日本の砂防は、17世紀末から各藩で禁伐、土砂留めなどを行っていた。福山藩では18世紀後半から砂留めを実施しており、堂々川などに多く現存している。これらのうち、下流の勾配が急なものは階段状に小段をつけており、その下流側全体の勾配は6分程度である。明治時代に入ると、砂防堰堤の形状は、巨石を使用し下流法勾配が1割程度と緩いものと、オランダ人技師などの指導による下流側に階段状に小段をつけたものに大別される（図-25）。後者で滋賀県に現存する堰堤の下流法勾配は、4分（オランダ堰堤）、6分（鎧堰堤）とかなり急であるため、小段を設けることで落下水の衝撃を弱めている（例えば、武居ら，2009；吉岡ら，1981）。

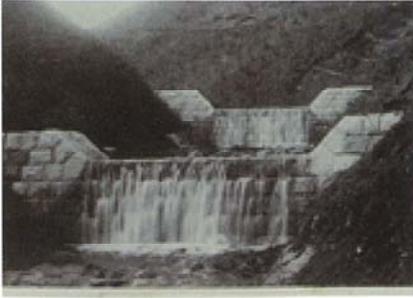
図-26 東京都水源林内にある1916年施工の堰堤
(諸戸アルバムより)

1916（大正5）年に、下流法が2分勾配の堰堤が、諸戸の指導により東京都水源林内に造られた（諸戸，1937）（図-26）。その後の状況について諸戸は、「堰堤の下流法を急にすることは大正4、5年まで我が国多数の技術者に反対されたものであったが今日においては至る所にこの種の構造を見るに至って砂防界の為大いに慶賀すべ

Fig. 26 Check dams constructed in 1916 in Tokyo metropolitan watershed forest (From Moroto's photos album)

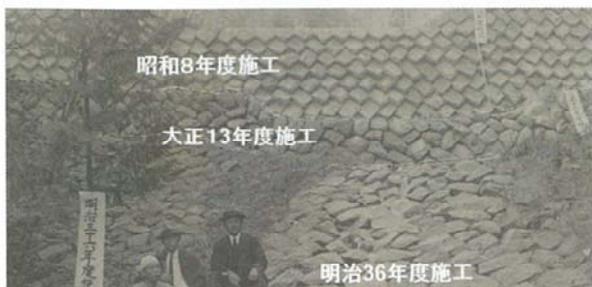
図-27 逆瀬川の砂防堰堤(兵庫県砂防課提供)

図-27は、兵庫県の逆瀬川における砂防堰堤の写真である。下部は1903(明治36)年施工で、その後1924(大正13)年と1933(昭和8)年の2時期にわたり高上げされている。最初は下流法勾配が緩く、その後大正13年から勾配が急になってきていることが分かる。

Fig. 27 Check dam in Sakasegawa torrent (From Hyogo pref.)
