# 松浦川大川野地区における霞堤の機能評価

寺村 淳<sup>1</sup>・北村 圭太<sup>2</sup>・島谷 幸宏<sup>3</sup>

## FUNCTIONAL EVALUATION OF OPEN LEVEES IN THE OKAWANO AREA OF THE MATSUURA RIVER

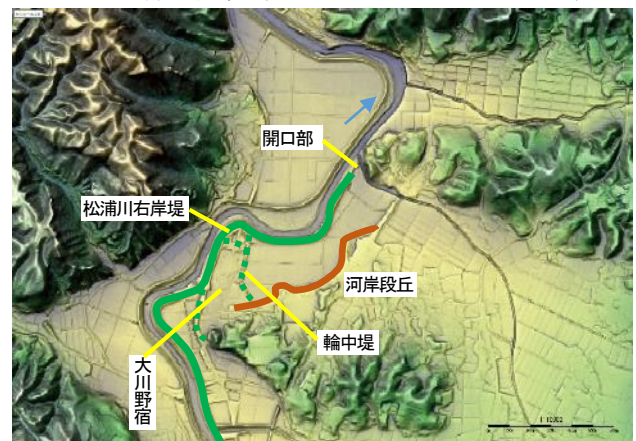
図-2 大川野付近地形図（カシミール 3D を加工）

大川野の霞堤は、大川野宿の下流側に位置し、河岸段丘と河道に囲まれた平坦な水田地帯で、最下流部に開口部があり、松浦川の支川城野川の合流点にもなっている。
