# ポーランドの砂防堰堤の一事例

株式会社東京建設コンサルタント ○西本晴男・高橋大地

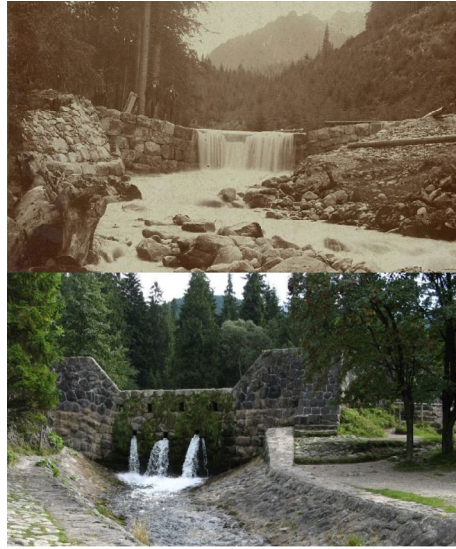
図-1 ビストラ溪の砂防堰堤 (上：諸戸写真、下：現況写真)

ビストラ溪の砂防堰堤は、諸戸の写真からは当初施工時は空石積みであった。現況の写真からは、下部は施工後相当の年月を経過しているように見え、嵩上げ工事がなされた時には下部に間詰めコンクリートが施工され、堰堤全体として練石積堰堤となっている(図-6)。また、諸戸写真と現況写真下部の水通し形状は同様であり、石積形状は布積みで、どちらも1900年頃の欧州における施工方法と同様である。

なお、図-1(下)の堰堤の全景から判断すると、この堰堤が嵩上げされた時期は、石積の形状から1960年代以降と考えられる。

図-1の上下の写真には、堰堤の上流に同様の山影が見えている。砂防堰堤の下部は約100年前前に施工された欧州の石積堰堤と形状等が同様であること、ピエジュガルスキー氏から諸戸の写真の堰堤と思われるとの連絡を受けたことから、諸戸写真の砂防堰堤は現況写真の砂防堰堤の嵩上げ前のものと考えられる。

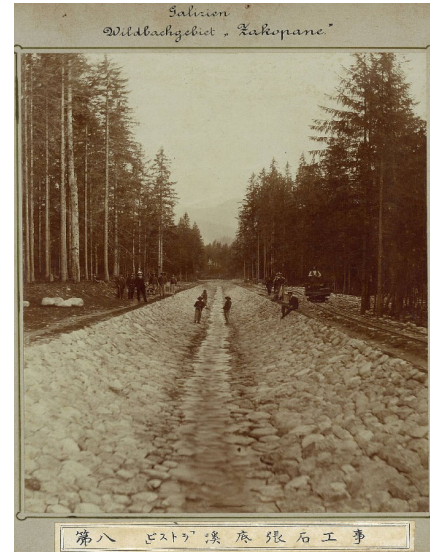
図-2 諸戸の写真にある砂防堰堤下流に施工された底張石工

諸戸の写真は、台紙にキャプションがドイツ語で「Galizien/Wildbachgebieth“Zakopane”」、諸戸の手書きで「ビストラ溪底張石工事」と書かれている(図-2)。写真に写っている「砂防堰堤」と「底張石工」に関する情報は、この写真(キャプション含む)とピエジュガルスキー氏から送られてきた写真と図が全てであり、他の国(地域・箇所)の諸戸写真の多くは、諸戸の視察記と留学復命書から情報が得られるのと大きな違いがある。

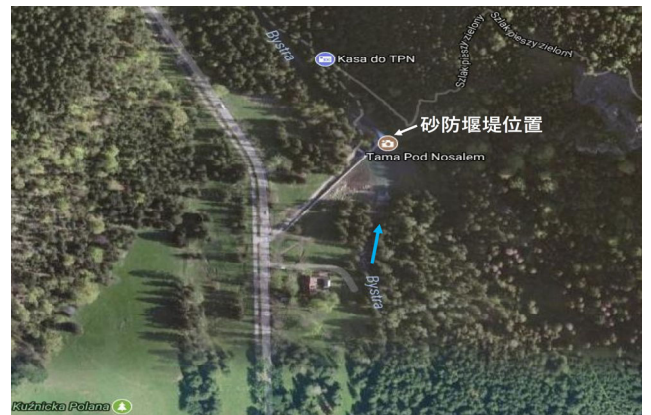
図-3 ビストラ溪の砂防堰堤付近の図 (グーグルアースに加筆)

けての地域である(図-4)。Zakopane(ザコパネ)は、ポーランド南東部の主要都市であるクラコウ(Kraków)から南へ約130kmのスロバキア国境にある町である。図-3より、「ビストラ溪」は「Bistra溪」で、ザコパネ南部に東西に延びるカルパティア山脈にあるタトリ(Tatry)国立公園内にある溪流であることと諸戸の写真に写っている砂防堰堤の詳細な位置とが分かった(図-5)。

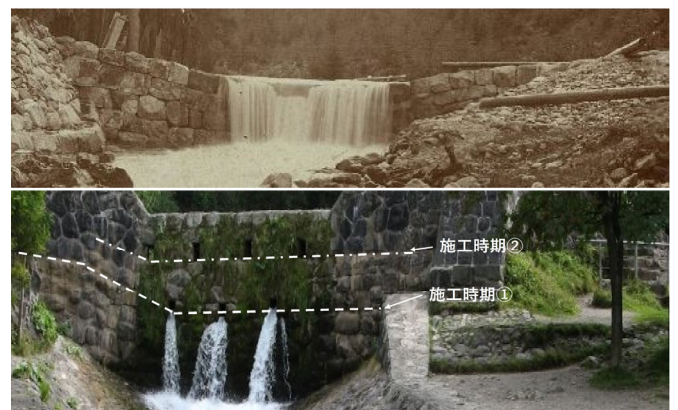
図-6 砂防堰堤の石積形状

水通し部中央部分は落下水のため使用石材の形状比較ができないが、水通し部直近の袖部については写真を見る限り同一の形状の石材がないように見える。また、現況写真を見ると水通し部の中央(水抜き穴の高さ付近)の石材形状が他の部分と異なることから、この堰堤は嵩上げ後にも何度かの被災があったことが推測される。

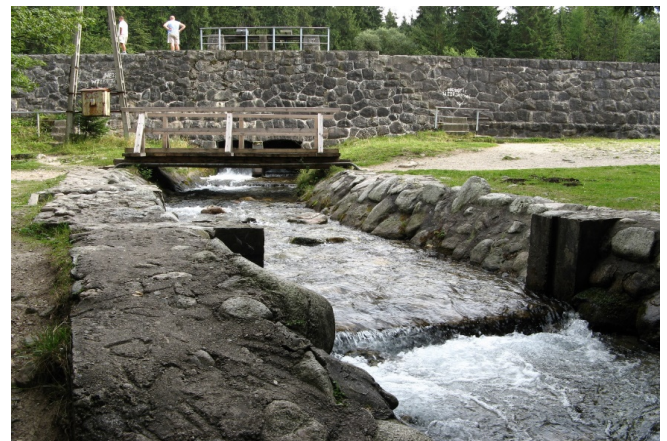
図-7 現況堰堤の左岸袖部と水路

諸戸の写真では、堰堤は左右対称形であるが、現況は堰堤前面の水通し部左岸側に導流壁が施工されている。左岸側袖部は長く、袖部下から用水を流下させる水路工が設置されている(図-7)。
