# 天竜川河口に隣接する 浜松五島海岸東端部の海浜変形

## BEACH CHANGES AT EAST END OF HAMAMATSU-GOTO COAST NEXT TO TENRYU RIVER MOUTH

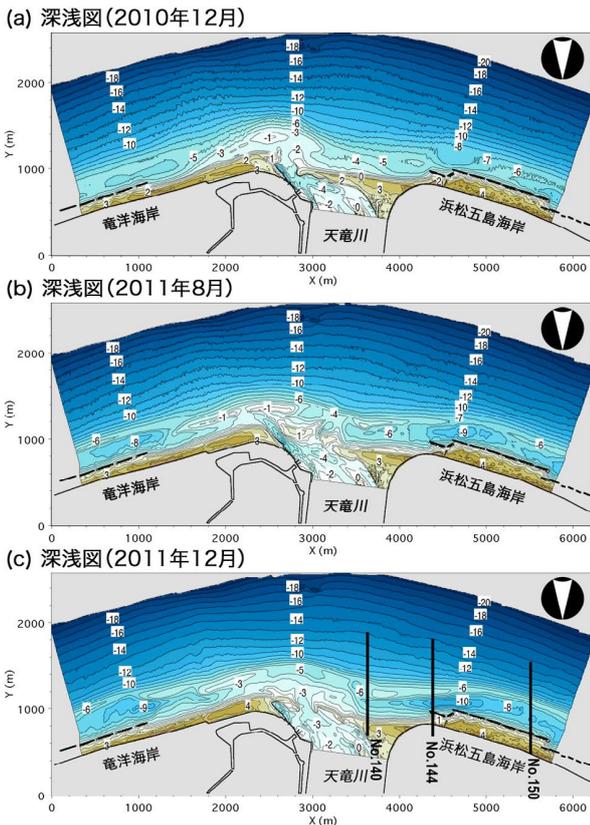
に示すNarrow Multi-Beam (NMB)測量結果より、2011年8月には浜松五島海岸の離岸堤沖に9 mに達する細長い深みが形成され、2011年12月までにこの深みがさらに

図-1 浜松五島海岸のNMB 測量結果<sup>1)</sup>

東向きに伸びたとした。また、浜松五島海岸の離岸堤沖から河口沖へと入り込んだ深みは、砂が離岸堤沖を通過して西向きの沿岸漂砂によって運び去られたため形成が進んだと推定した。しかしこの推定は、天竜川河口の西側ではいずれの場所でも西向きの沿岸漂砂が卓越するという前提条件下での推論であって、その妥当性は確認されておらず、浜松五島海岸での漂砂の方向については再考の余地が残されていた。

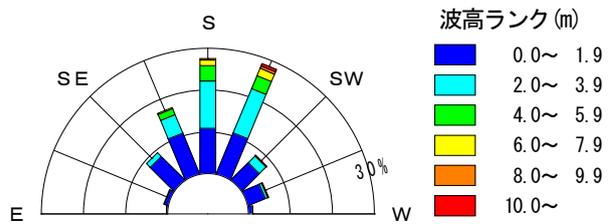
一方、宇多ら<sup>2)</sup>は浜松五島海岸の西側に隣接する浜松篠原海岸（後述の図-3参照）での粗粒材養浜後の地形変化解析を行うことにより、浜松篠原海岸の漂砂特性について調べた。浜松篠原海岸では天竜川の河床堆積物92.9万 $m^3$ を用いた粗粒材養浜が行われたが、この投入土砂はT.P.+3 m~2 m間において4.8万  $m^3/yr$ の速度で西向きに運び去られたと述べている。これより、浜松五島海岸に隣接する浜松篠原海岸では西向きの沿岸漂砂が卓越していることが確認できるが、それと同様な漂砂が浜松五島海岸でも生じているかどうかは不明である。なお、浜松五島海岸への作用波については、天竜川河口左岸沖の竜洋観測所で行われている波浪観測結果が参照できる。観測波の波高・波向別エネルギー頻度分布を図-2に示す。卓越波向はS~SSWであり、離岸堤群区間の汀線にほぼ直角方向から入射する条件である。また、高波浪については、2019年10月12日に襲来した台風19号時には、最大有義波高7.42m、周期12.5sの波浪が作用している<sup>3)</sup>。

図-2 波高・波向別波浪エネルギー頻度分布 (1998~2020年、竜洋観測所)

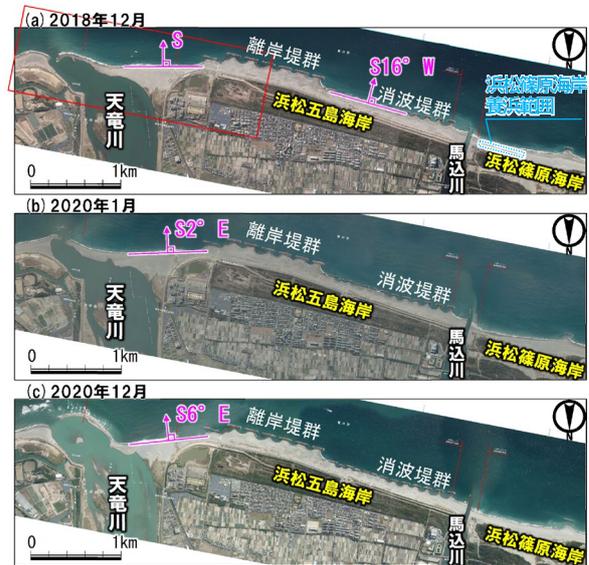
図-3 浜松篠原・五島海岸の空中写真 (2018年と2020年)

図-3は天竜川河口と浜松五島海岸の2018年と2020年の空中写真を示す。浜松五島海岸では天竜川河口側から堤長150 mの離岸堤が6基、その西側には14基の消波堤が設置されている。いま、図-3において天竜川河口右岸において汀線への法線を引き、その方向角を求めると、法線方向角はS (2018年12月), S<sup>2</sup>° E (2020年1月), S<sup>6</sup>° E (2020年12月)となる。2020年12月では洪水に伴う河口砂州の変動に伴い汀線が左回りに大きく傾いていたが、他の2時期の方向角の変化は小さく、平均の方向角はS<sup>1</sup>° Eである。これらの時期、河口砂州の西側は浜松五島海岸の離岸堤群により、東側は沖向きに突出した天竜川の河口砂州により挟まれていたから、河口右岸砂州の汀線はほぼ閉じた漂砂系内で入射波の方向と直角になっていたと推定され、したがって波の平均的な入射方向はほぼS<sup>1</sup>° Eと推定できる。

次に、浜松五島海岸において、図-3(a)に示すように浜松五島海岸の消波堤群のほぼ中央において海岸線に法線を立てると、その方向角はS<sup>16</sup>° Wとなる。したがって平均的な波の入射方向S<sup>1</sup>° Eに対し、この付近では左回り

に17° の方向から波が入射することになり、西向き漂砂を発生させる。この結果は、宇多ら<sup>2)</sup>で述べた浜松篠原海岸での西向き沿岸漂砂の発達と調和的である。図-3によれば、浜松五島海岸の離岸堤や消波堤の設置区域の海岸線はほぼ直線状に伸びているから、直線状の海岸線に設置された施設の沖では上記の左回りに17° の方向からの波の入射となって西向きの沿岸漂砂が発生していると考えられる。しかし、離岸堤群の東端近傍では海岸線の向

浜松五島海岸の離岸堤群は西向きの沿岸漂砂を阻止していると見られ、その場合、河口砂州の西端は沿岸漂砂の出入りがない固定境界に近い条件を有している。一方、河口左岸の竜洋海岸近傍では、天竜川の流路が左岸側に偏っているため洪水による砂州変動が著しく、また、河川からの流出土砂が河口沖テラスに堆積して著しい地形変化が生じている。これを考慮し、図-3に矩形で示すように、河口左岸側から浜松五島海岸の離岸堤の一部に至る区域の空中写真を基に地形変化を調べた(図-5)。2008年3月では河口砂州は直線状の汀線であったが、2020年12月ではその直前の2020年7月7日に天竜川で時間最大流量6,050 m<sup>3</sup>/sの出水が発生したため砂州は大きくフラッシュされた。この結果、河口左岸近くで半円形状の細長

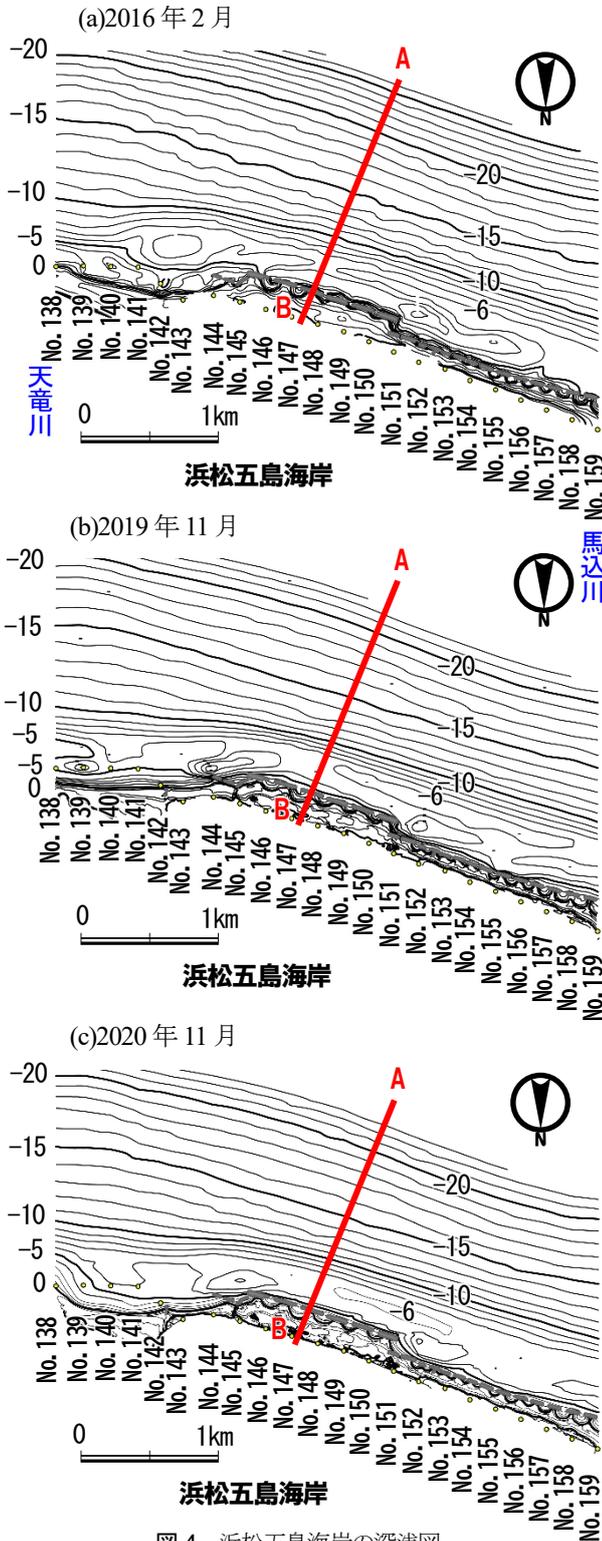
次に、浜松五島海岸の深淺測量の結果より地形変化について調べた。図-4には2016、2019、2020年の深淺図を示す。これらより離岸堤沖の海底形状を調べると、いずれの時期においても浜松五島海岸の6基の離岸堤のうち、東端から3基目の離岸堤を横断する測線ABを境に海底形状が東西で対称的な姿となっている。すなわち離岸堤沖の水深6 m付近では、測線ABを中心に両側から細長いトラフが入り込んできており、あたかも測線AB付近が分水嶺のような地形形状となっている。これより測線ABを境に沿岸漂砂の向きが変化していることが示唆される。浜松篠原海岸では西向きの沿岸漂砂が卓越しているので、測線ABの西側での東向きに細長く入り込んだ深みは、西向きの沿岸漂砂により砂が運び去られたため形成されたと考えられる。一方、測線ABの東側では、離岸堤沖の等深線が東側ほど後退していることから、これと逆に東向きの沿岸漂砂による地形変化が起きたと考えられる。

図4 浜松五島海岸の深淺図

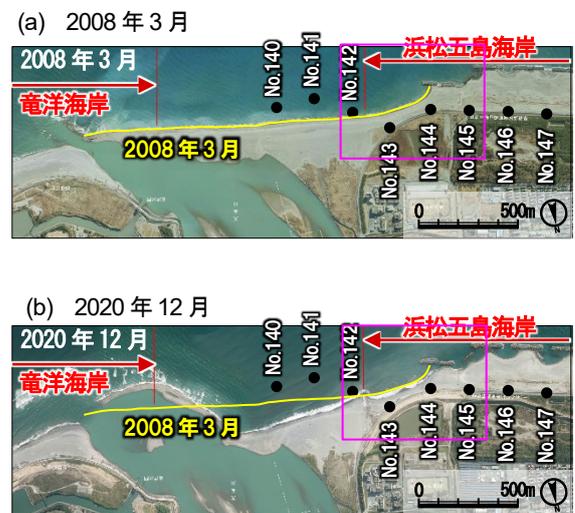
図5 天竜川河口の垂直空中写真

い砂州が形成され、河口左岸から中央部へと汀線が大きく後退した。このように天竜川の河口砂州は洪水起源での砂州の地形変動が大きい。砂州変動に伴い測線No.140ではその影響を強く受けているが、その影響は西向きに減少し、No.142付近ではその影響も小さくなっている。したがって現況の浜松五島海岸では、天竜川の洪水起源の地形変動を直接受ける状態にはないといえる。

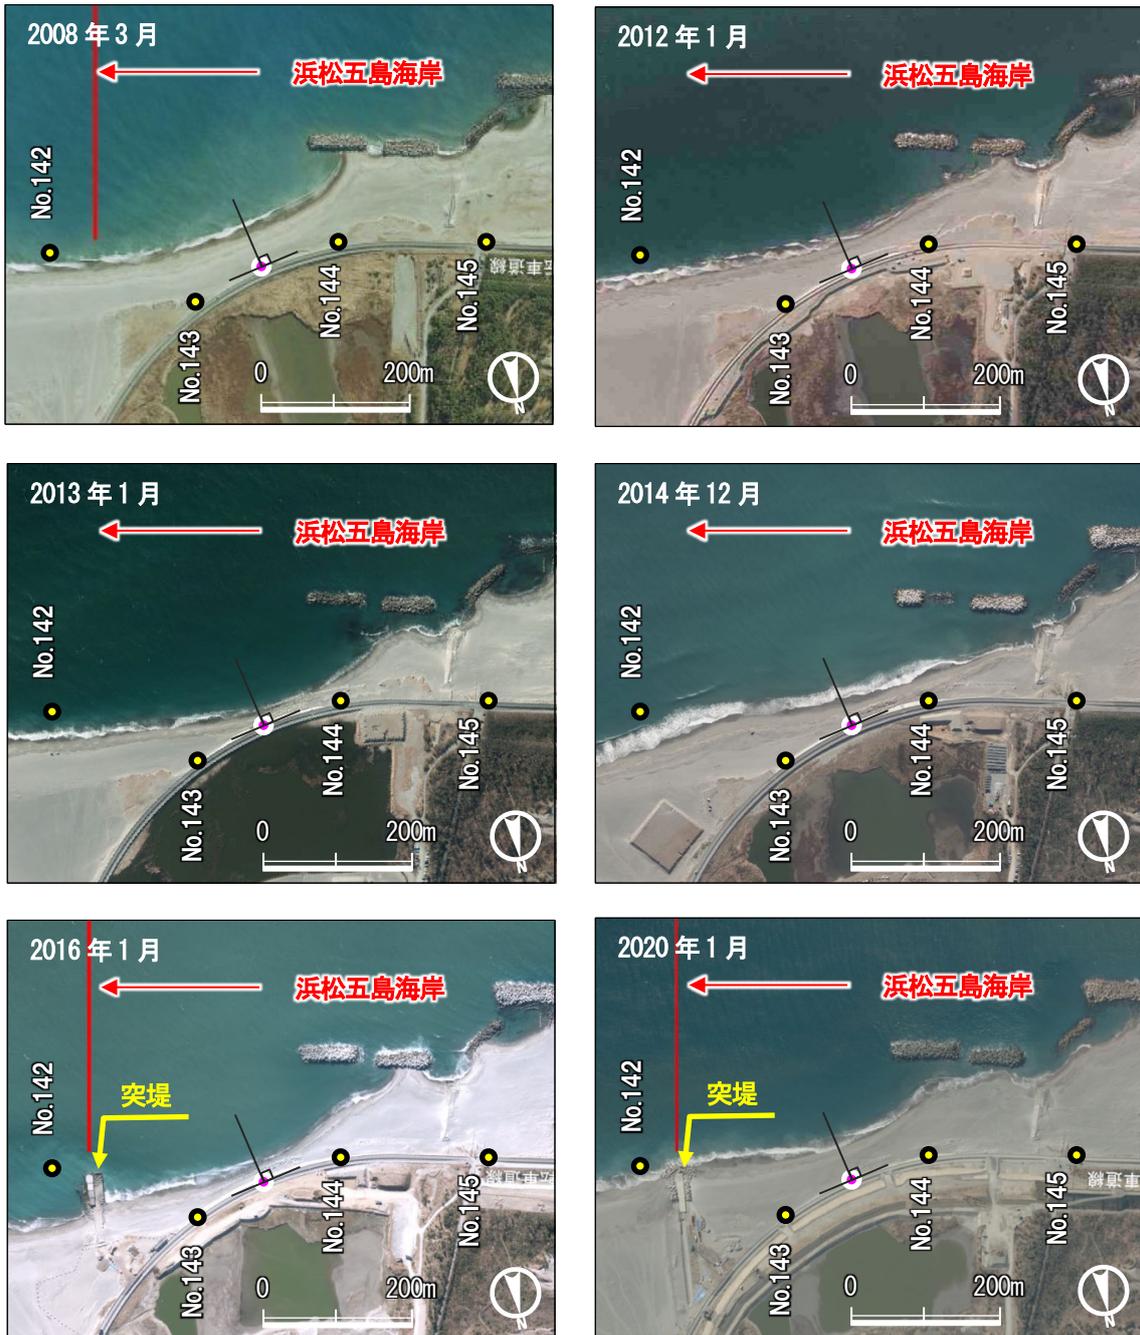
て詳しく調べるために、測線No.142と離岸堤東端部の矩形区域を選び、2008～2020年の空中写真を切り出して図-6に示す。まず、2008年3月ではNo.143とNo.144間では汀線が凹状であったのと対照的に、海岸堤防が半円形に突き出しており、このためNo.143とNo.144の midpoint で堤防前面の浜幅が最も狭まっていた。一方、No.144にある消波堤の東側ではフック状の汀線が形成され、消波堤背後の砂州幅はかなり広がった。2012年にもほぼ同様な状況が見られたが、No.144にある消波堤背後の砂浜幅が狭まり始め、それと連動してNo.143とNo.144の midpoint の前浜幅の減少が始まった。このような侵食はその後も続き、2013年1月では堤防前面の浜幅が大きく狭まった。一連の堤防

図-6 突堤設置箇所周辺の垂直空中写真

前面の浜幅の減少により堤防からの越波が起こったことからその対策が求められた。浜幅が著しく狭まった区域の西側は、浜松五島海岸の消波堤および離岸堤により区切られているので、この期間に起きた海浜変形は東向きの沿岸漂砂により砂が運び去られたことによると考えられる。

その後、2014年には浜松五島海岸の東端に位置し、沈下が著しかった消波堤の高上げ復旧工事が始まり、これにより2016年1月には消波堤背後の舌状砂州の規模が増した。なお同じ時期にNo.142での突堤の建設工事も始まった。さらに2020年1月では、No.142とNo.144の間で養浜が行われたため、堤防前面に約50mの浜幅が確保され、現在に至っている。

図-6に示したものと同様な空中写真より、堤防前面(No.143とNo.144の中間地点)の浜幅を読み取り、浜幅の経時変化をまとめたのが図-7である。この地点での浜幅は2008年には48 mであったが、時間経過とともに減少し2016年には20 mまで狭まった。しかし2016年以降、浜幅は急速に増加し、2020年1月には74 mまで広がり、2016年から2020年での浜幅の増加量は54 mに達した。また、2012年以降、No.142とNo.144の間の区域では天竜川の河床堆積砂礫7.3万 m<sup>3</sup>による養浜も行われてきているので、堤防前面の浜幅の増加にはその効果も含まれている。

No.144では、2008~2015年に消波堤の岸側で侵食が進んでいたが、沈下した消波堤が2016年1月までの嵩上げ復旧後、消波堤の陸側で堆積が著しく進み、2008年当時の縦断形に近づいた。消波堤の設置水深は5 m付近であり、この水深はNo.142において海浜断面が平行に前進した範囲の沖端水深と一致している。図-6の垂直写真に示したように、No.143とNo.144の midpoint では2016~2020年に浜幅が広がったが、この結果と図-10に示すNo.143での断面積の増加は調和的な結果である。しかしNo.143の東に200 mに位置するNo.142では、No.143より断面の前進量が大きいことから、消波堤の嵩上げ復旧に伴う汀線の前進効果はNo.142までは及んでおらず、No.142は河口砂州の変動の影響が残されていると考えられる。

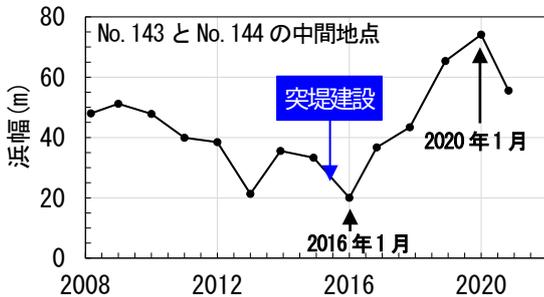
図-7 突堤西側の浜幅変化 (空中写真判読による)

真と垂直写真も撮影された。そこでこれらの画像より、図-7に矢印で示すように、浜幅が狭かった2016年と浜幅が広がった2020年の画像より海浜状況の変化を調べた。図-8には2016年1月12日と2020年1月16日撮影の天竜川河口を望む斜め写真と垂直写真を示す。2016年には堤防前面の浜幅は図-8(a)のように狭かったが、突堤の垂直写真によれば突堤西側の汀線が東側より沖側に位置していた。これより2016年1月には汀線付近で東向きの沿岸漂砂が起きていたことが分かる。しかし2020年1月には浜幅が広がり、汀線が突堤先端にまで前進した。2020年1月の斜め写真において、遠方に望める天竜川の河口砂州の最突出点の西側では、フック状の汀線が形成されていることから西向きの漂砂が生じていたことが分かる。このため突堤の東側では汀線が前進した。一方で、突堤の西側では養浜が行われたことにより汀線と平行に前浜が広げられた。以上の効果が重なって起きた結果、図-8(b)に示す状況になったと考えられる。

浜松五島海岸で行われてきた深浅測量データより、測線No.142, 143, 144を選んで各測線上の汀線変化をまとめたのが図-9である。既に空中写真から読み取った浜幅は図-7に示したが、浜幅は2008年から2016年まで減少した後、2020年まで急速に広がった。これと対応させると、No.142の汀線は2016年までに64 m後退し、その後元の水準に戻っており、浜幅の変化と連動した変動が見られる。No.143でもNo.142と同様、ほぼ2016年頃までに汀線は後

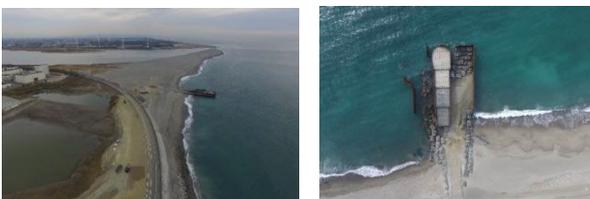
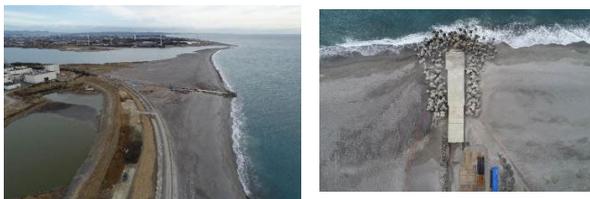
(a) 2016年1月12日

(b) 2020年1月16日

図-8 浜松五島海岸の UAV 画像

浜松五島海岸東端部での地形変化は、天竜川の洪水に起因した河口砂州の変動を受けつつも、長期的には東向きの沿岸漂砂により砂が流出することにより進んできている。その対策として、浜松五島海岸の東端部に突堤が伸ばされた。現況ではその先端水深が0.5 mと小さいため、水深5 m以浅で活発な沿岸漂砂の阻止効果は顕著な形では見られないが、図-8(a)に示したように、前浜での沿岸漂砂の阻止上一定の効果があることは確認できた。一方、No.144に設置されている消波堤については、2014~2016年に嵩上げ復旧が行われ、これによって消波効果が高まったため、消波堤背後での堆砂が進み、東側隣接海岸の汀線をも前進させる上で著しい効果が出ており、これによりNo.144とNo.143の間の浜幅が狭い区間では汀線の前進が図られた。さらにこの区間では2012年以降、天竜川の河床砂礫7.3万 m<sup>3</sup>を用いた養浜が行われたことも汀線の前進に寄与している。

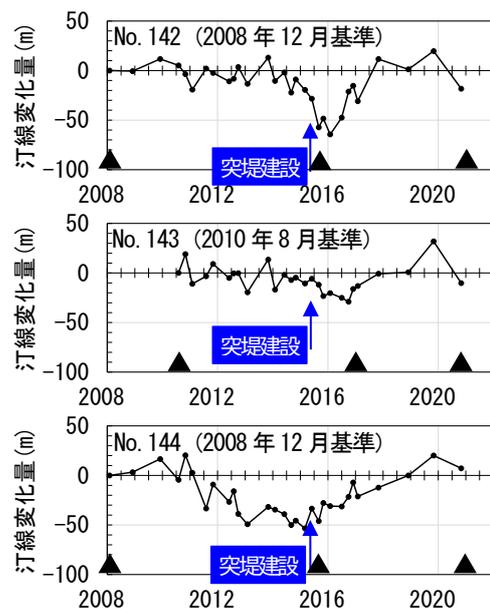
図-9 突堤周辺の汀線変化 (深浅測量)

退し、その後再び汀線が前進しており、この測線でもまた浜幅と連動した動きが見られる。しかし浜松五島海岸の消波堤を横断するNo.144では、汀線は2013年まで著しく後退し、2016年を境に前進傾向に変わっている。No.144での汀線変化はその東側に位置するNo.143, 142より先立つ時期に起きている。この理由として、No.144にある消波堤は2014~2016年に嵩上げ復旧が行われたから、嵩上げに伴い消波堤の波の遮蔽効果が増してNo.143, 142より早期に汀線の前進が起きたと考えられる。

図-10は、No.142, 143, 144での汀線変化（図-9）と対応させた海浜縦断形の変化を示す。いずれの断面でも-5 mより沖ではバー・トラフの移動に伴う地形変化が大きく、地形変化の系統立った解釈は難しい。よって以下では-5 m以浅での地形変化に着目すると、No.142にあっては2008~2015年に汀線が後退し、その後2020年までに再び前進したが、その際、汀線付近では標高3~-5 m間の断面が岸沖方向にきれいに平行移動していることから、沿岸漂砂に起因する地形変化が起きたことが分かる。これに対し、No.143の縦断形変化では岸沖方向の変動のみ大きく、No.142ほど顕著な傾向を示していないが、これは図-9に示す汀線変化においても顕著な特徴が見られないことと対応している。

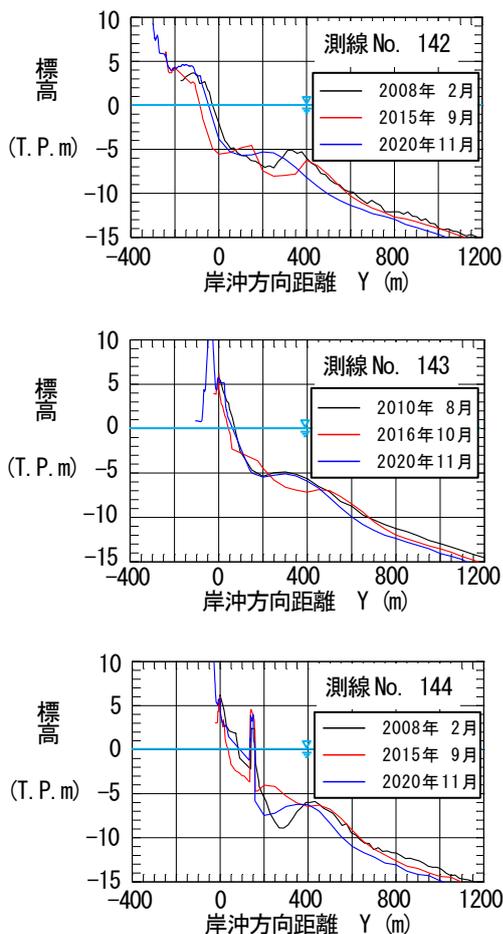
図-10 突堤周辺の縦断形比較
