# 下新川海岸の下飯野（園家）地先での 礫養浜の現地実験

下新川海岸において、主要な漂砂源であった黒部川の河床掘削土砂を用いて、下飯野地先において養浜の現地実験を行い、緩傾斜護岸ののり先に礫浜を復元する計画の妥当性について調べた。現地実験では、粒径  $d_1 = 20 \sim 100 \text{ mm}$  の礫  $1,000 \text{ m}^3$  と、粒径  $d_2 = 100 \sim 200 \text{ mm}$  の礫  $5,000 \text{ m}^3$  を離岸堤開口部に投入し、その移動状況を調べた。礫の投入後、深浅測量や UAV 調査などにより、礫浜の変形状況を追跡した。この結果、径が  $d_1 = 20 \sim 100 \text{ mm}$  と  $d_2 = 100 \sim 200 \text{ mm}$  と粒径が大きな礫は、礫径が大きいため平衡勾配も  $1/2.4$  と大きく、礫は前浜にうちあげられてバームが形成された。礫は、離岸堤開口部背後から離岸堤端部背後へと移動して堆積した。これより、礫養浜により緩傾斜護岸ののり先に礫浜を形成できることが分かった。

## FIELD EXPERIMENT OF GRAVEL NOURISHMENT IN SHIMO-IINO AREA OF SHIMO-NIIKAWA COAST

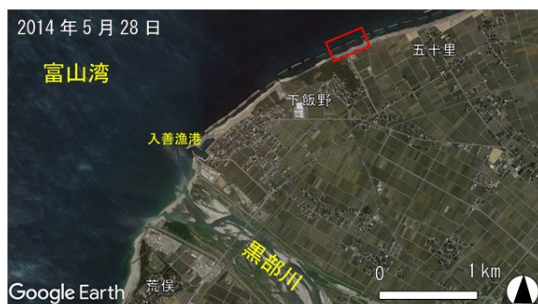
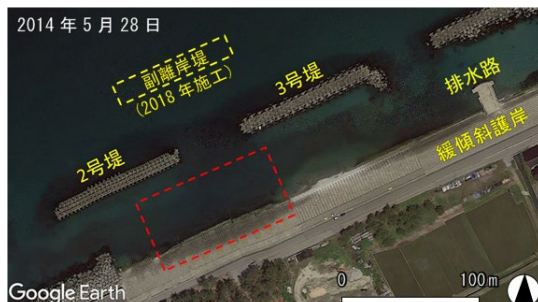
図-1 下新川海岸の衛星画像と下飯野地先の拡大画像

図-1(a)には下新川海岸の全体形状と、試験施工を行った下飯野（園家）地先の位置を2014年5月28日のGoogle Earth画像により示す。下飯野地先は黒部川河口の北東1.7 kmにあり、入善漁港の北東側に隣接している。この付近には離岸堤とその開口部沖に副離岸堤が設置されている。試験施工を行ったのは2,3号離岸堤（堤）の開口部の矩形区域である（図-1(b)）。

(a) 下新川海岸の下飯野地先の衛星画像

(b) 下飯野地先の拡大衛星画像

下飯野地区の2014年5月28日のGoogle Earth画像（図-1(b)）によれば、排水路の南西側に位置する3号堤背後の汀線付近に砂礫が舌状砂州を形成しつつ堆積していることが見て取れる。これより、3号堤背後では離岸堤による波の遮蔽効果により、養浜前から砂礫が堆積していたことが確認できる。しかし、勾配1/5の緩傾斜護岸の前面に形成されていた前浜はごく狭いものであり、離岸堤の端部背後では前浜は形成されていなかった。これは、離岸堤の背後ではその消波効果により前浜を形成させることはできても、漂砂の上手（北東）側からの砂礫の供給量が少ないことに起因して緩傾斜護岸の前面に前浜が形成され得ない状況にあるためと考えられる。このことから、

そこで、2,3号堤の開口部の、図-1(b)に破線で示す、沿岸方向に85 m、岸沖方向に45 mの矩形区域において、礫養浜の現地実験を行うこととし、2020年10月23日～12月15日には黒部川の河床に堆積した径 $d_1 = 100 \sim 200$  mmの礫5,000 m<sup>3</sup>と、径 $d_2 = 20 \sim 100$  mmの礫1,000 m<sup>3</sup>を用いた養浜の試験施工を行った。礫は2,3号堤の開口部の、海岸線に沿って1/5勾配で造られている緩傾斜護岸ののり先付近に盛られた。図-2には試験施工時の平面形と断面形を示す。2種類の礫のうち、粒径の大きな径100～200 mmの礫は緩傾斜護岸の根固め工として有効と考え、水面下のマウンド（下層）として投入し、その上層の平均海面からT.P.+2 mの間には主に礫浜を創出するために径20～100 mmの相対的に径が小さい礫を投入した。

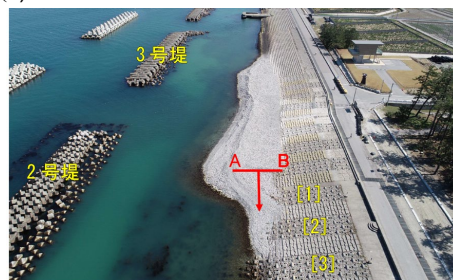
図-4 UAVによる礫浜の斜め画像

UAVによる斜め画像は、2020年12月23日を初回とし、冬季風浪の作用が著しい期間である2021年1月25日、同年2月24日と3月24日に撮影を行った。取得映像のうち、養浜区域を西側から斜めに見下ろした画像を図-4に示す。なお、以下のUAV画像は飛行高度がそれぞれ異なるので、各画像からの礫の広がり区域の特定はできないが、同一形状の緩傾斜護岸が沿岸方向に並んでいることから、養浜区域の西側に設置されている護岸を護岸列[1]、[2]、[3]と呼び、それらと礫の広がり区域の西端との相対関係から礫の西向き移動距離を把握した。ここに、各護岸列の幅は5.5 m、間隔は4.5 mである。

すように、下層の径100～200 mmの大礫の上に径20～100 mmの相対的に小さい礫が盛られていたが、この時、下層の盛り土には変化がなかったものの、上層の盛り土の海側側面には下層から立ち上がる急勾配の斜面ができおり、離岸堤開口部を中心に汀線が後退し、凹状の汀線が形成されていた。一方、盛り土の西端は、初期には

直線 AB で示す位置にあったが、既に 2020 年 12 月 23 日には盛り土の西端を回り込んで、西側の護岸列 [1] ののり先に礫が到達し始めていた。この時期には、汀線が最も海側へと前進した位置は直線 AB と汀線との交点付近にあり、礫は直線 AB から西側にわずかな距離移動したのみであった。

2021 年 1 月 25 日までは 2 号堤の西端部付近で礫の堆積域が沖向きに突出し、護岸列 [1] ののり先の全面を覆ったことから、緩傾斜護岸ののり先に沿った礫の西側への移動距離は 14.5 m であった (図-4(b))。また、護岸ののり先沖の水面下にも一部の礫の堆積が見られる。その後、2021 年 2 月 24 日には、護岸ののり先付近での礫の堆積域はさらに西側に広がり、水面下では護岸列 [3] ののり先でも礫の堆積が進んだ (図-4(c))。さらに同年 3 月 24 日には、護岸ののり先での礫の堆積域は護岸列 [3] にまで到達し、2020 年 12 月 23 日からの礫堆積域の総移動距離は 30 m となった。一連の斜め画像は東向きに撮影されているが、前方に見える 3 号堤の背後にあっても 3 号堤の西端よりわずかに東側にピークをもって汀線が突出していたことから、3 号堤側でも 2 号堤と同様な礫の移動が起きたことが分かる。以上のように、試験養浜で投入された礫は、緩傾斜護岸ののり面に押し付けられる

ようにしつつ、沿岸方向に運ばれたことが明らかになった。礫は平衡勾配が大きいために 1/5 勾配の緩傾斜護岸ののり先の汀線付近に集中的に堆積し、沖への移動はほとんどなく、この意味より、礫養浜によれば緩傾斜護岸の基部を防護する効果が期待できることが確認された。
