非破壊検査技術による道路照明柱・標識柱の路面境界部腐食診断について (実点検現場でのスクリーニングの実施と有効性の確認)

株式会社アミック 会員 ○大西 琢也
株式会社アミック フェロー会員 松浦 康博
株式会社東京建設コンサルタント 北堀 裕隆

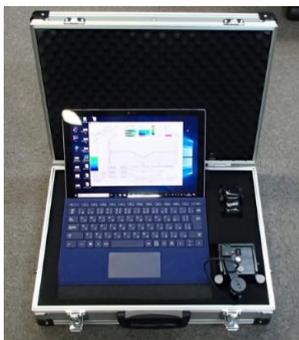
写真1 COLOPAT スキャンシステム

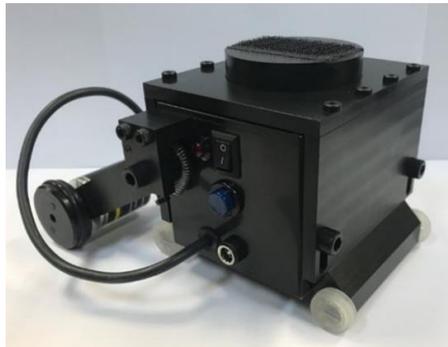
写真2 COLOPAT スキャンセンサ

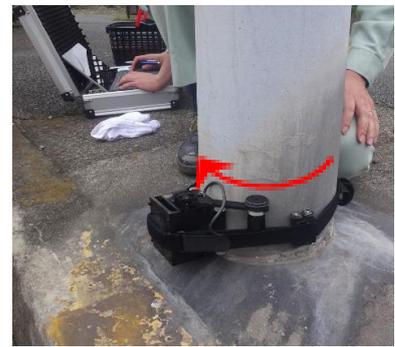
写真3 調査イメージ

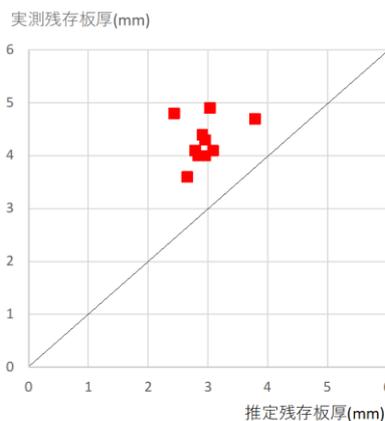
図1, 2に示すように推定残存板厚の値は全て実測残存板厚より少し小さめとなっており、安全側の値を示すことから COLOPAT スキャン法の信頼性が確認できた。すなわち、減肉量を過小推定し残存板厚を実際より厚く推定すると掘削すべき箇所を漏らすことになるが、本方法は漏らすことなく、かつその結果として7. で示すようにスクリーニングの有効性が確認できるため信頼できる。

図1 照明柱の板厚比較

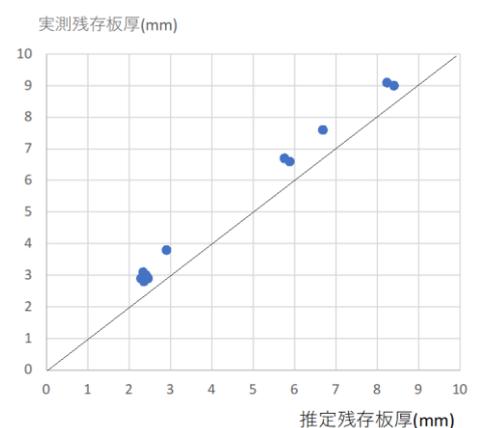
図2 標識柱の板厚比較

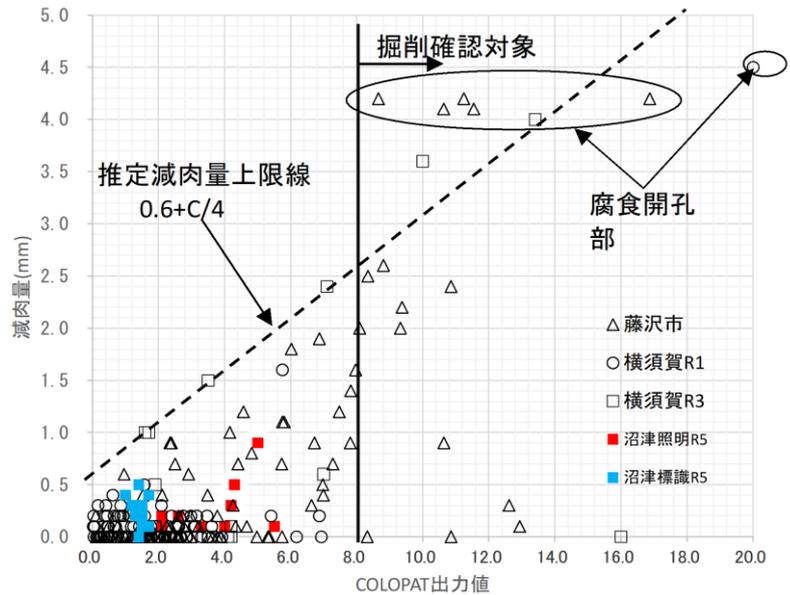
図3の通り、今回の測定値（着色プロット）も従来の測定値（藤沢市、横須賀市）と同程度であり、推定減肉上限線の妥当性が確認できた。

図3 COLOPAT 出力値と減肉量との関係

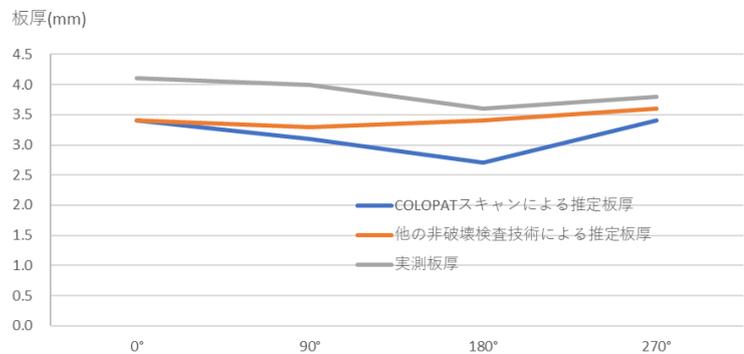
図4は、COLOPAT スキャン及び他の非破壊検査技術による推定板厚と実測板厚を比較した図である。板厚推定値は他の非破壊検査技術の方が若干実測値に近いが、円周方向の板厚増減傾向（勾配の傾向）はCOLOPAT スキャンの方が実測値の増減傾向に近い。これは、COLOPAT スキャンは、これまでの実測値の上限線から減肉量推定式を決定しているため全体的に大きめの減肉量を推定しているため、推定板厚は実測値とほぼ並行した線となっている。

図4 COLOPAT スキャンによる推定板厚
