## 大震災にも耐えた 重要文化財「石井閘門」の補修

正会員 上級土木技術者 国土交通省 東北地方整備局 北上川下流河川事務所長

### 現役最古の重要文化財 石井閘門の被災

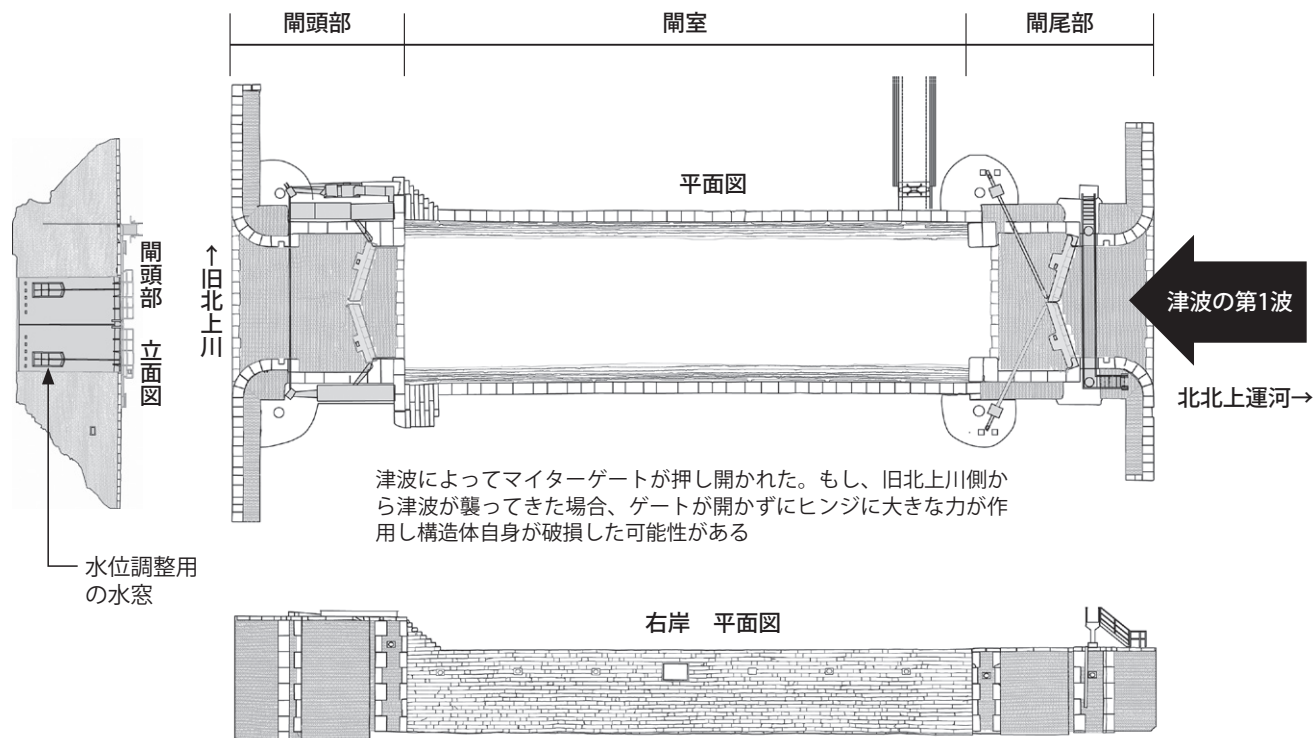
図2 石井閘門 平面図・右岸側面図・閘頭部立面図(平成23年度に3Dレーザー測量したもの)

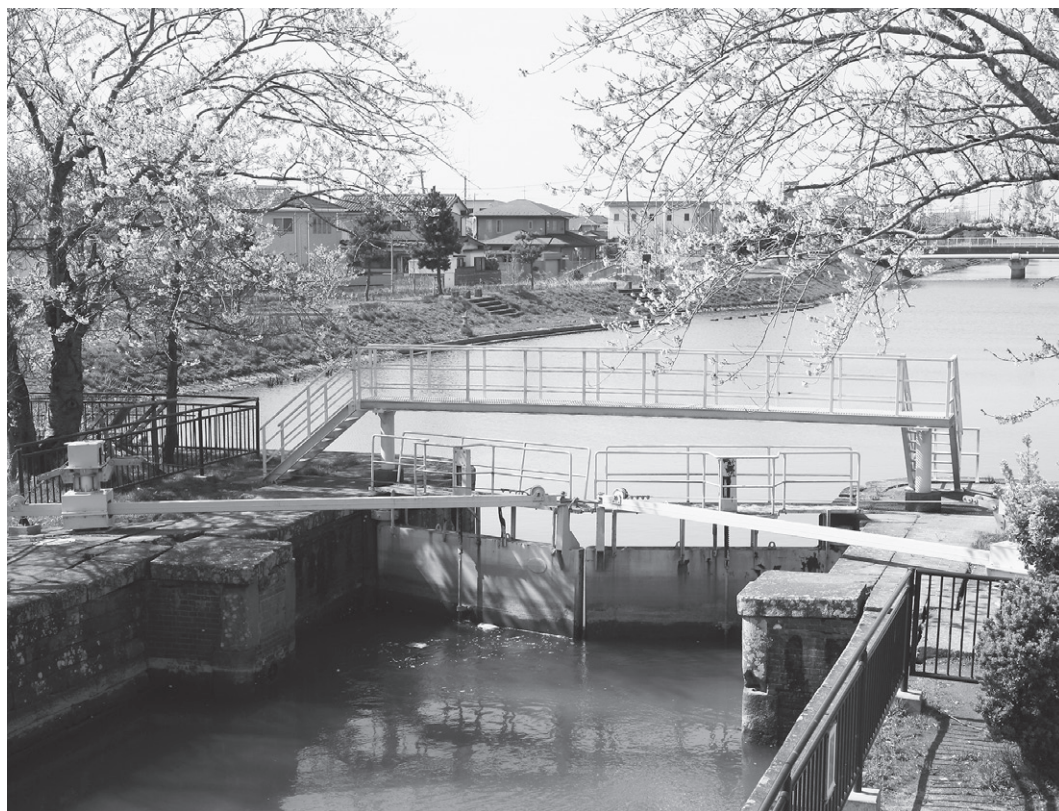
写真3 石井閘門（閘尾部側 撮影：2013年4月）

の補修は、煉瓦積のひび割れ補修、欠損した笠石補修などを基本とした意匠部分の補修を主に実施することとなった。補修にあたっては、補修範囲を最小限にするとともに、

可能な限り既存の部材や当時の施工技術を活用できるように配慮する計画としている。また、文化財としての価値を下げないために、建設当時に焼かれた煉瓦の大きさと同じになるように新たに煉瓦を焼くなどの配慮を行っている。工事は、2014（平成26）年3月に終了する予定である。
