大正関東地震後の復旧工事で施工された砂防堰堤の特徴 —西丹沢周辺における事例を対象として—

Characteristics of check dams constructed as the restorative SABO works around West-Tanzawa area after Great Kanto Earthquake

Abstract

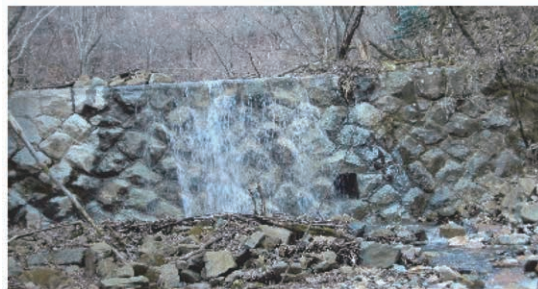
図一六 白水沢第 1 号堰堤 (2016 (平成 28) 年 3 月撮影)
Fig.6 Siramizusawa No. 1 check dam (Taken in 2016)

石積み用の石材の寸法（長径）は、溪流の下流に施工されている内務省の堰堤が 30 cm~50 cm 程度であるのに対して（図-5）、上流に施工されている皇室林野局の堰堤は 50 cm 程度（図-6）~1 m 程度（図-7）と大きい。上流の堰堤ほど大径のものを使用しているのは、明治期に下流法勾配が緩い巨石積み堰堤が多数造られた名残であることと、施工現場で大径の石材が入手しやすかったことによるものと推察される。

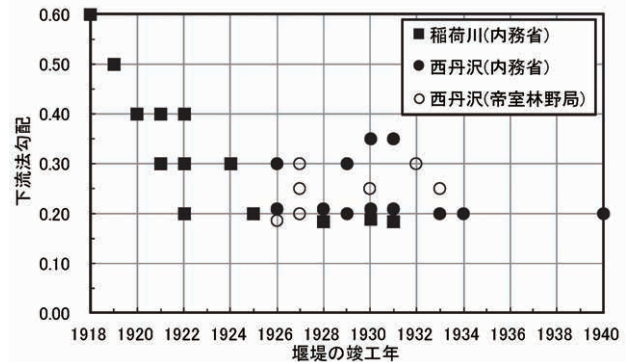
図一八は、西丹沢周辺の復旧砂防工事で実施された堰堤 (表一2 と表一4 の堰堤 42 基) と上記の稲荷川の堰堤について、下流法勾配の経年変化を示したものである。西丹沢周辺における堰堤は下流法勾配を、1933 (昭和 8) 年までは 2 分勾配～3.5 分勾配で施工されており、1934 年以降は 2 分で施工されている。このように、西丹沢周辺で復旧砂防工事が実施された時期は、稲荷川で 2 分勾配が妥当であるという方向にまとまってきた時期と重なる。諸戸 (1931) では、1930 年代には全国で 2 分勾配程度のもので多く施工されるようになったと記している。

図一八 西丹沢周辺の復旧砂防工事と日光砂防における堰堤の下流法勾配の変遷 (稲荷川のデータは、日光砂防事務所 (2004) による)

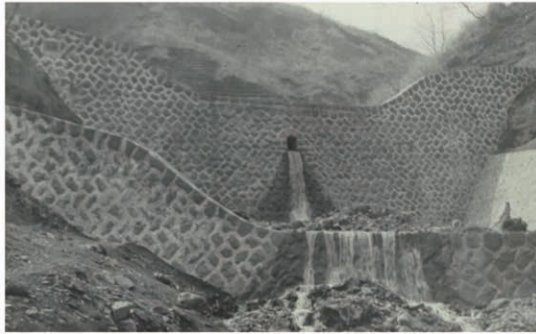
図-9 湯船沢堰堤
(諸戸アルバム, 1929 (昭和4)年3月撮影)

袖小口の端部の形状について、内務省施工で 1930 (昭和 5) 年までに竣工した堰堤 14 基のうち 13 基は、袖小口に丸み (ラウンディング) が付いている (図一9)。一方、内務省の 1931 年以降施工の堰堤と帝室林野局施工の堰堤には丸みが付いていない (図一10)。
