インフラ構造物点検における 点検支援技術の効果検証

みずきりょうた きたほりひろたか かわぐちただし てびらたつや
○水木亮太¹・北堀裕隆¹・川口正¹・手平辰哉¹

¹ (株) 東京建設コンサルタント中部支社 (〒460-0003 愛知県名古屋市中区錦2-5-5)

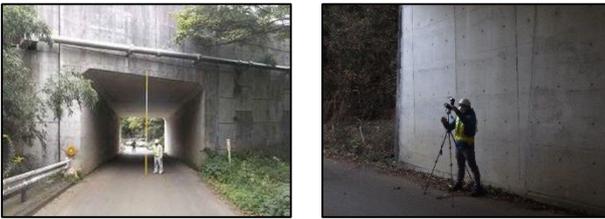
写真-1 対象施設及び作業状況

大型ボックスカルバート(延長25.0m内空6.0m×4.7m)の頂版を対象として, デジカメ撮影画像から, ひびわれの自動検出を行った。なお, 通常の見接目視点検を同時に実施しており, 見接目視結果と対比することで効果検証を行った。(写真-1)

画像解析によるひびわれ検出は, 見接目視で確認したひびわれ(0.2m以上)と比べて広い範囲を一度に検出可能であり, ひびわれ幅の小さい損傷も検出可能であった。(図-2)

一方で, クモの巣等, ひびわれとは異なるものの誤検出も見られた。この様な誤検出は, 画面上で作業員が目視確認にてチェックする必要がある。編集操作にて削除修正が可能である。また, クモの巣すべてが誤検出されるわけではなく, ある程度は AIにて正しく判別されている。なお, 一般的な直線の型枠跡は, ひびわれとは検出されず正しく判別された。(図-3)

ひびわれは, 幅 0.1mm 以上のひびわれを計測可能であった。しかし, 見接目視にて確認したひびわれ幅とは異なる値で検出される箇所が見られ, 実測で最大幅 0.5mm であったひびわれは, 自動計測では 0.3mm と表記される等, 診断結果にも影響するような差異も見られた。(図-4)

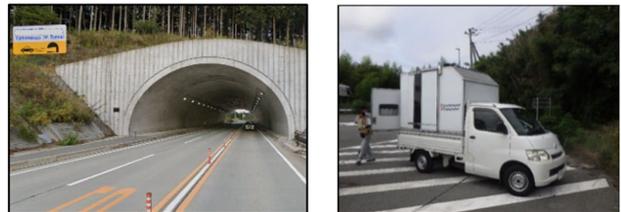
写真-2 対象施設及び作業状況

山岳トンネル(延長79m+78m内空断面積94.4m²)の覆工面を対象として, カメラ撮影および損傷図の自動作成を行った。なお, 通常の見接目視点検を同時に実施しており, 見接目視結果と対比することで効果検証を行った。(写真-2)

抽出の結果、前回点検(H30)及び今回点検(R4)と比べて、支援技術(トンネルレーザー)により確認出来た損傷はひびわれのみであり、支援技術では頂板の検出対象外となる「うき」の他、はく落、豆板は検出することが出来なかった。(表-1)

ひびわれは、0.3~0.1mm までのひびわれが画像解析により検出された。(写真-3)一方で、坑口部付近では、ひびわれが検出できない箇所が見られた。(写真-4)これは、AIがひびわれ線を黒いものと学習しており、ラインセンサの光がひびわれ内部まで届かずに白色となること、坑口付近の画像が内部と比べて明るい色となることや、漏水跡によりAIがひびわれと判定出来なかったと推測される。

はく落、豆板は、前回点検時から覆工板の継手目地付近に見られていたが、支援技術では検出(画像からの判定)は出来なかった。これは、今回対象トンネルが2016年供用の比較的新しいトンネルであり、はく離は目地部かつ鉄筋が露出していない軽微なものであったため、損傷部の処理後の画像がぼやけてしまい、AIが損傷と認識しなかったと推測される。(写真-5)

効率化の面においては、点検対象面積200m²(3車線トンネル L=79m+78m)に要した現場作業時間は3時間程度であった。定期点検(近接目視)における現場作業は約12時間程度であり、現場作業時間は1/4に短縮された。

今回のトンネルでは、損傷の未検出箇所が多く見られ、近接目視の代替とするには、至っていない。一方、交通規制を必要とせず、撮影も短時間で可能であることから、事前調査等に用いることで、定期点検時の作業効率化を図ることができる。

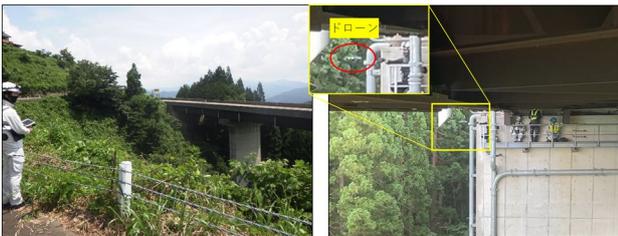
写真-6 ドローン撮影状況

小型ドローンは、手の平から離着陸が可能であるため、検査路上よりドローンの離着陸・操作を行った。(写真-6)ドローンによる損傷確認は、対象物から一定間隔(1.0m)を維持しながら飛行させ、損傷を撮影した。

撮影画像により、ひびわれの検知、計測、遊離石灰等の確認が可能であり、新規損傷も確認できたことから、近接目視と同等の効果が見込める。(表-2)

また、前回点検にて特殊高所技術で実施された損傷に対しても同等以上の損傷状況が確認できた。一方、当然ながら打音検査等、うきの有無を把握する機能は無いため、そちらを必要とするには他の支援技術(赤外線カメラ等)との併用は必須となり、第三者に重大な被害を及ぼす箇所での適用は難しい。
