# 阿賀川における礫河原再生事業と 自然環境の復元に関する一考察

Restoration of bare gravel bars for river improvement  
and ecological conservation in the Aga River

安井辰弥<sup>1</sup>・見田弘幸<sup>1</sup>・原俊彦<sup>2</sup>・古瀬修<sup>2</sup>・高水克哉<sup>3</sup>・若狭甫<sup>3</sup>・新井智之<sup>3</sup>

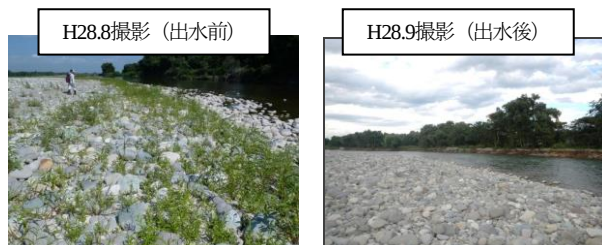
図-20 H28出水(660m³/s)によるヤナギ実生の流出状況  
(三本松工区)

大規模出水あるいは出水ごとの微小な変化により砂州高・砂州幅が維持されなくなると、最初に発生する問題は樹木繁茂である。特に阿賀川に多くみられるヤナギは、実生のうちであれば平均年最大流量程度の出水で流出することがモニタリングで確認されている(図-20)。
