1900 年前後の欧州砂防技術

株式会社東京建設コンサルタント

○西本晴男

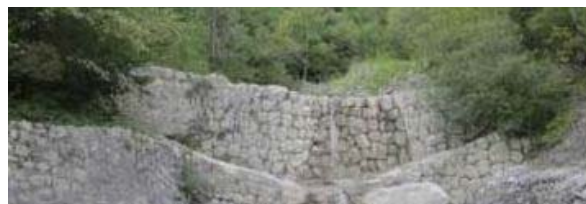
図-2 マニバル溪（フランス）の砂防堰堤（1896 年施工、2014 年著者撮影）

3. で示したように、欧州において1900前後に造られた砂防堰堤の石積み様式は布積である。石材間にセメント使用しているかどうかについては、図-2、図-4、図-6、図-8は空石積であり、他のものは不明である。これらの堰堤は現在も機能を維持している。

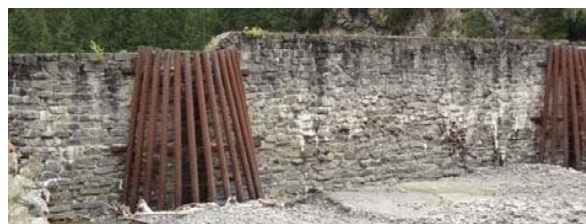
図-3 フィッシ溪（オーストリア）の砂防堰堤（1900 年頃施工、2013 年著者撮影）

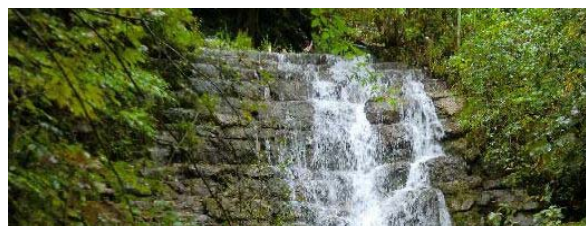
図-4 ファウケン溪（ドイツ）の砂防堰堤（1890 年施工、2014 年著者撮影）

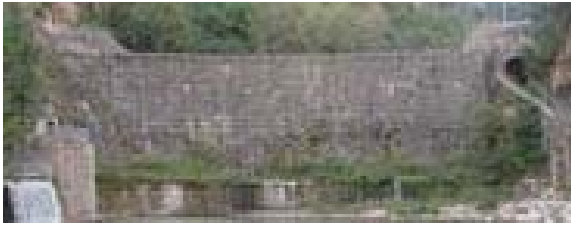
図-5 サンジオルジオ砂防堰堤（イタリア）（1880年施工、2014年著者撮影）

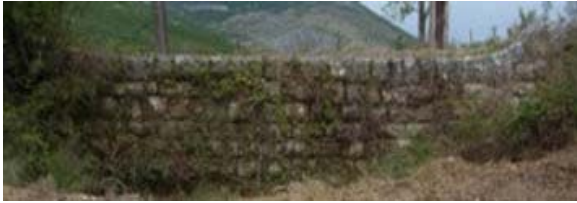
図-6 マーニタス溪（クロアチア）の砂防堰堤（1900年頃施工、2016年著者撮影）

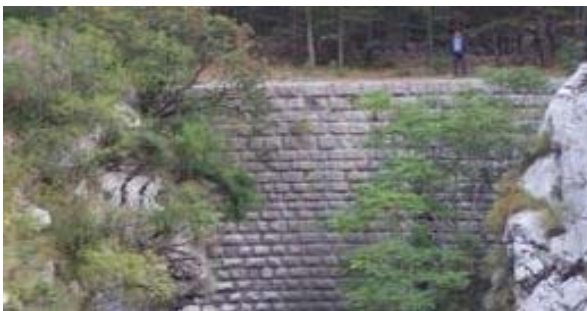
図-7 シュクルダ溪（モンテネグロ）の砂防堰堤（1897年施工、2016年著者撮影）

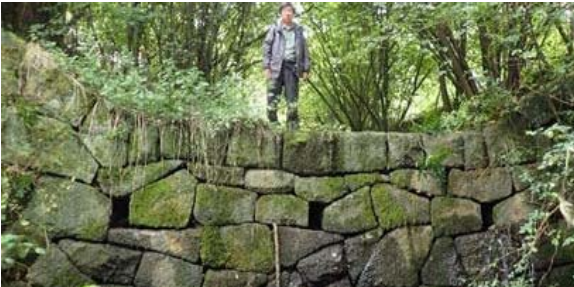
図-8 ラコヴニーク溪（チェコ）の砂防堰堤（1908年施工、2016年著者撮影）

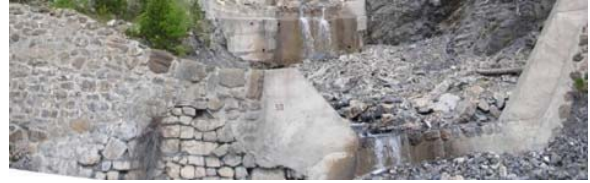
図-9はフランス南東部のサニエル溪において、1880年代に施工された砂防堰堤の現在の状況である。堰堤下流面の状況から、この堰堤は破損箇所の補修を少なくとも2時期にわたって行われている。最初は布積の空石積み構造として造られ、その後、練石積み構造で補修されており、この時の石積み様式は明確な布積とはなっていない。その後コンクリートでの補修がなされている。

図-9 サニエル溪（フランス）の1897年施工の砂防堰堤（2004年著者撮影）

この二つの事例はそれぞれ、1900年前後施工の砂防堰堤における欧州と日本の石積み様式の典型的特徴を示すものであり、おおくりに言えば欧州では布積、日本では谷積である。

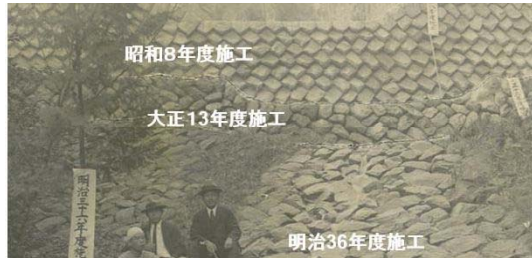
図-10は兵庫県逆瀬川における砂防堰堤の写真である。1903（明治36）年施工で、その後1924（大正13年）と1933（昭和8）年の2時期にわたり嵩上げされている。最初は下流面が緩勾配であり、そ

の後、急勾配となり谷積（昭和8年は亀甲積）の石積み様式である。

図-10 逆瀬川の砂防堰堤（兵庫県砂防課提供）
